La fábrica de San Ignacio: patrimonio industrial en abandono en Aguascalientes [México]. Análisis, paisaje agrícola y reuso

Alejandro Acosta Collazo

The factory in San Ignacio: abandoned industrial heritage in Aguascalientes [Mexico]. Analysis, agricultural landscape and reuse

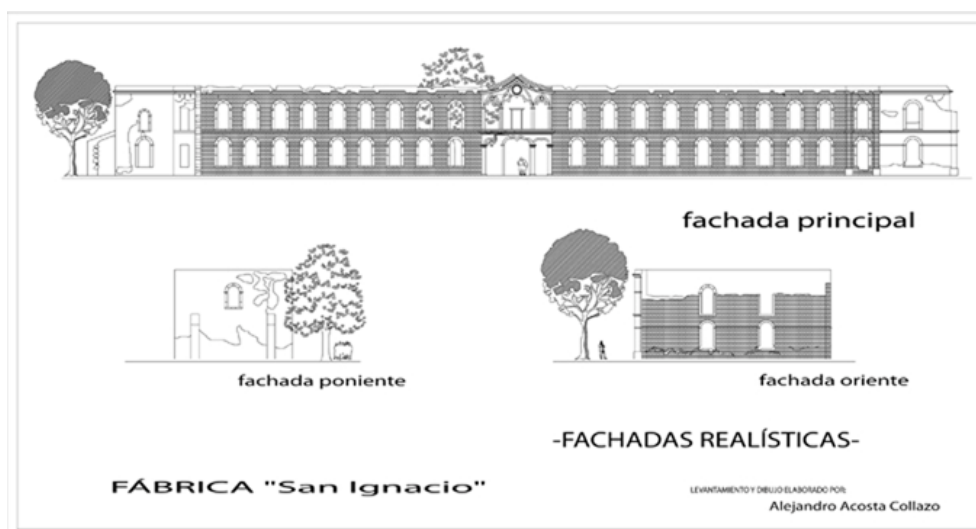
Aspectos formales-expresivos: El analizar este aspecto conduce a pensar en el objetivo que tenían los dueños de la fábrica y su presencia ante el trabajador; el hecho de colocar un sistema de viviendas en herradura al frente de la fachada principal del lugar de trabajo, provocaba dominio sobre el subordinado. En la actualidad, la mayoría de las viviendas ya desaparecieron; sin embargo la fachada no deja de mostrar un aire de opulencia. La repetición de los arcos en la fachada principal produce una sensación de armonía e interés visual. El pórtico central de la nave, que es el más elaborado, presenta una serie de combinaciones de arcos que revelan la complejidad e importancia de la parte central y del acceso principal del inmueble (ver Figura 1).

Figura 1. Fachadas realísticas de la antigua fábrica de San Ignacio. Dibujo elaborado por Alejandro Acosta Collazo, octubre 2010.

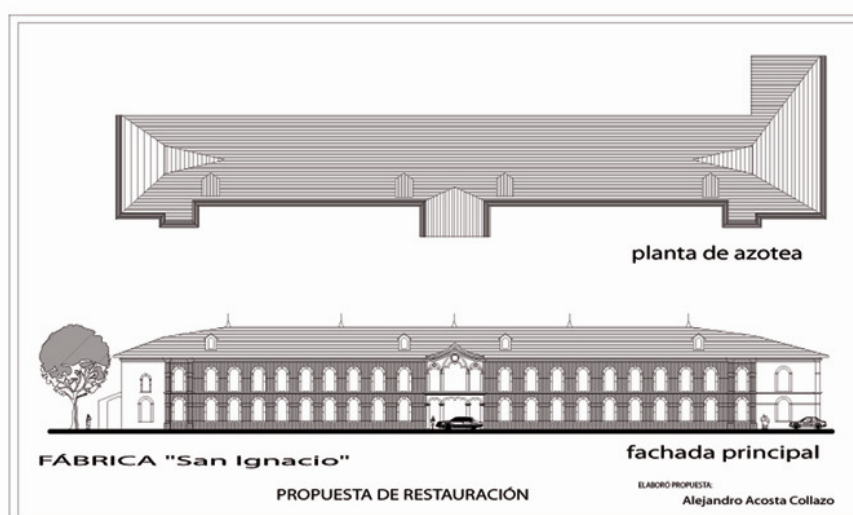
El planteamiento del reuso o nuevo ciclo para el inmueble propone espacios habitables para la actualidad en un edificio del siglo XIX (ver Figura 2). La inserción

Figura 2. Propuesta de restauración para la antigua fábrica de San Ignacio. Propuesta elaborada por Alejandro Acosta Collazo, octubre 2010.
