## Reabilitação e melhoria ambiental em edifícios de grande porte organizados em galeria

### *Rehabilitation and environmental improvement in large gallery buildings*

This paper is the result of a study evaluate and diagnose the need to intervene in two social housing complexes (known as "J Zone" and "Pink Panther Pink"), located in Marvila (Chelas) in the city of Lisbon, undertaken by a team from ISCTE - Lisbon University Institute, for the IHRU (Housing and Urban Rehabilitation Institute).

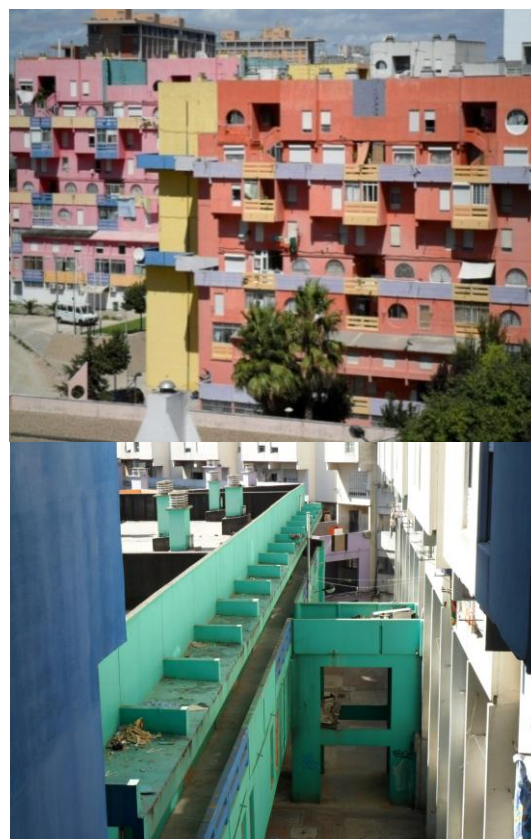
FIGURA 1 - Bairro do Condado: Zona J - edifícios em galeria. (Fotografias dos autores).

regulamentos (FIGs.1 e 2). Assim, a realidade construída traduz-se numa deficiente adaptação aos modos de vida actuais e às necessidades físicas e simbólicas dos residentes, concluindo-se que não constitui a resposta social, ambiental e urbana pretendida ou adequada.

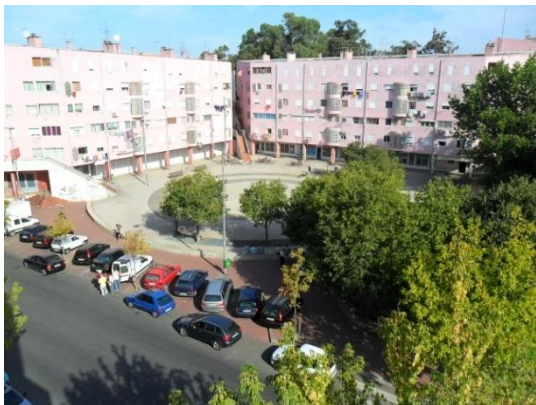
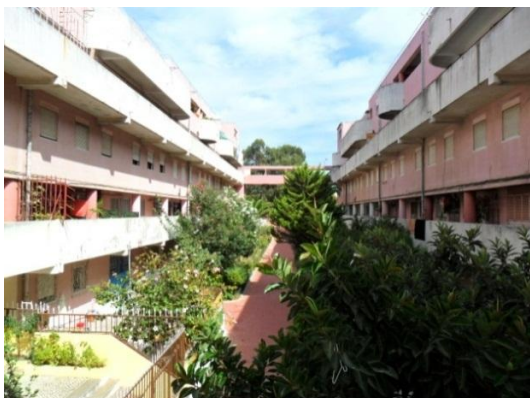
FIGURA 2 - Bairro dos Lóios: Pantera Cor-de-rosa ; Praça Raul Lino e edifícios em galeria. (Fotografias dos autores).

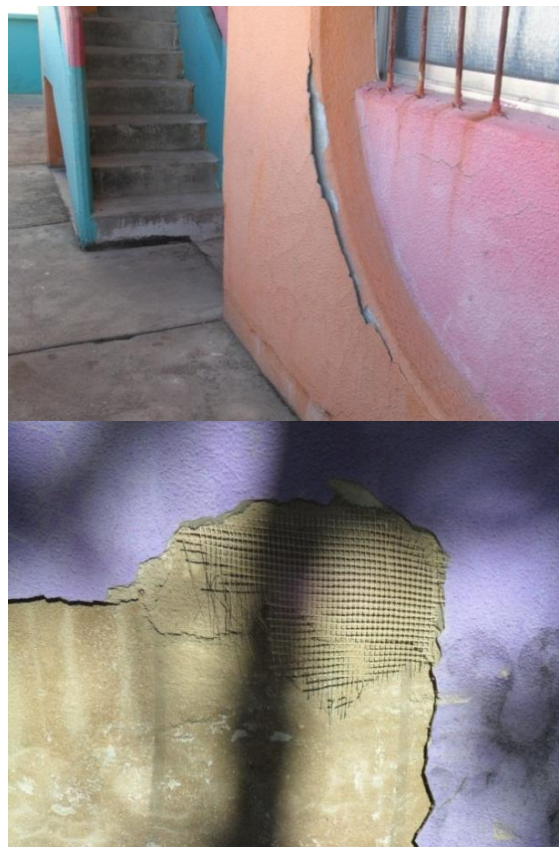
FIGURA 5 - Bairro do Condado: Zona J ; Patologias em paredes. (Fotografias dos autores).

No que diz respeito à qualidade construtiva dos edifícios, confirma-se a sua inequívoca degradação, que resulta de questões construtivas de projeto (permenorização construtiva), da idade do edificado associada à falta de manutenção, e também do modo (muitas vezes inadequado) como os utilizadores se apropriaram dos edifícios e seus espaços comuns. Existe todo um conjunto de patologias, que se podem observar *in loco*, que também foram consideradas em pormenor por um estudo do Laboratório Nacional de Engenharia Civil (LNEC: 2003), e que, em casos extremos, comprometem a segurança estrutural dos edifícios, sobretudo no bairro do Condado. As condições construtivas dos edifícios são também a causa dos baixos níveis de conforto térmico, quer no Verão quer no Inverno, e portanto grande obstáculo ao bom aproveitamento passivo de energia (FIGs. 5 e 6).

Em termos gerais o conjunto das patologias encontrado na maioria dos edifícios do Bairro do Condado é constituído por delaminação da camada de betão de recobrimento, a consequente exposição das armaduras e a resultante oxidação; descolamento do revestimento do betão; fissuras no betão e nas zonas de junção de elementos pré-fabricados, ou de diferentes materiais; degradação da impermeabilização das coberturas planas; falta de isolante térmico em coberturas e paredes; instalações eléctricas e de telecomunicações exteriores deterioradas e vandalizadas; campainhas, caixas do correio e interruptores removidos ou vandalizados; caixilharias de vãos deterioradas, vandalizadas, e vãos com vidros partidos ou removidos, sistemas de protecção solar dos vãos (estores), partidos ou removidos.

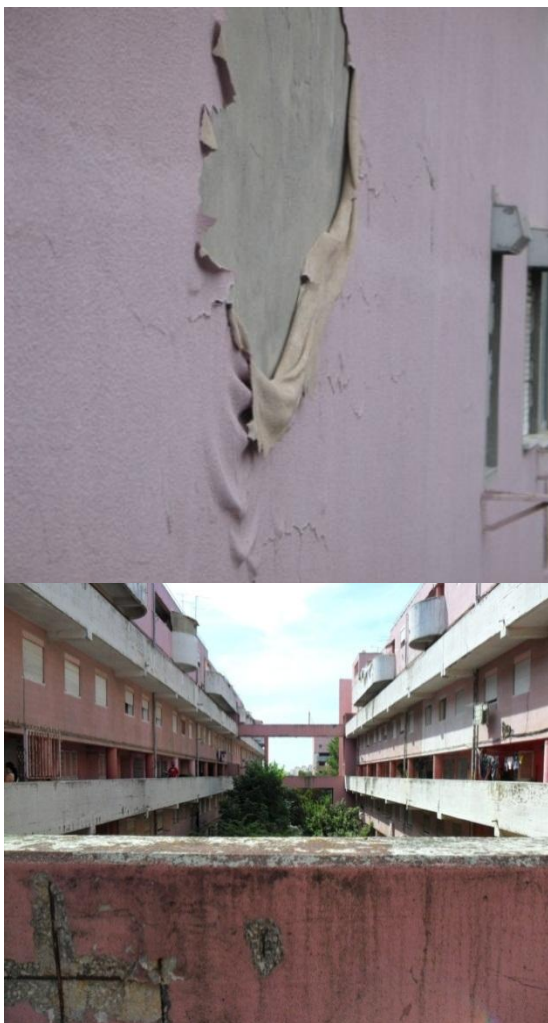
FIGURA 6 - Bairro dos Lóios: Pantera Cor-de-rosa; Patologias da Construção. (Fotografias dos autores).

Igualmente o conjunto dos principais problemas construtivos encontrados nos edifícios do Bairro do Lóios é constituído por oxidação acentuada das armaduras expostas de elementos estruturais em betão armado; degradação dos sistemas de impermeabilização dando origem a infiltrações de águas pluviais; revestimento de paredes com fendilhação

em diversas zonas; a caixilharia deteriorada e vãos com vidros partidos, instalações elétricas deterioradas e sem manutenção; as paredes exteriores constituídas por um só pano de tijolo provocando fraco desempenho térmico; as coberturas sem isolamento térmico; a fraca promoção da acessibilidade nos edifícios com acesso condicionado para pessoas com a mobilidade reduzida; os espaços comuns de circulação e galerias encerradas devido à falta de segurança; a apropriação de espaços comuns em galerias, patamares e escadas que comprometem as normas de segurança e os acessos às redes de infra-estruturas; a escassez de circulações verticais com passagens desbloqueadas para o número de unidades de habitação que servem.

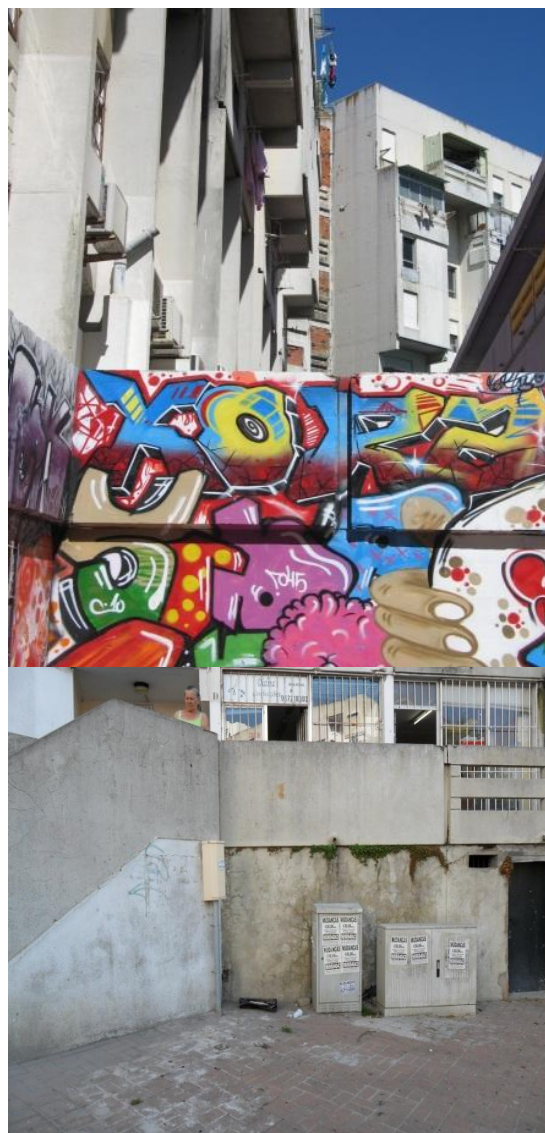
De acordo com o Regulamento de Segurança Contra Incêndios em Edifícios, atualmente em vigor em Portugal, os edifícios dos bairros do Condado e dos Lóios não cumprem com as disposições do mesmo. Nestas condições apenas poderão ser introduzidas alterações no sentido de se diminuir o risco de incêndio e aumentar a segurança das pessoas em situações pontuais onde a estrutura de concepção dos edifícios o permita (FIG. 7).

FIGURA 7 - Bairro do Condado: Zona J. (Fotografias dos autores).

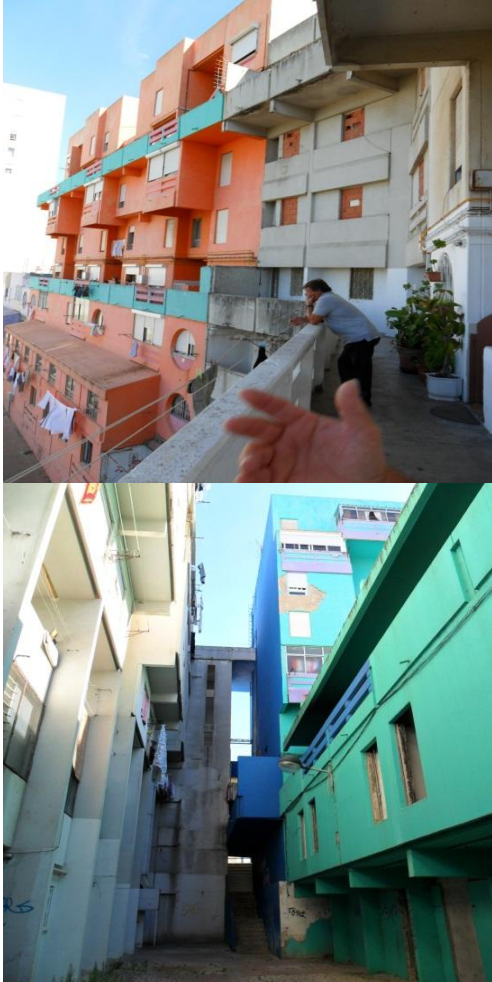
No que se refere às condições exteriores de segurança e acessibilidade, os edifícios não são servidos por vias de acesso adequadas a veículos de socorro em caso de incêndio e dotadas de uma faixa de operação destinada ao estacionamento, manobra e operação destes veículos (FIG. 8). Assim deverão ser previstas vias e faixas de acordo com o anteriormente referido. Para além de permitirem o acesso ao edifício através das saídas de evacuação,

FIGURA 8 - Bairro do Condado: Zona J; Acessibilidades. (Fotografias dos autores).

devem servir para facilitar o acesso às fachadas e a entrada directa dos bombeiros, em todos os níveis que os seus meios manuais ou mecânicos atinjam, através de pontos de penetração existentes ou a criar.

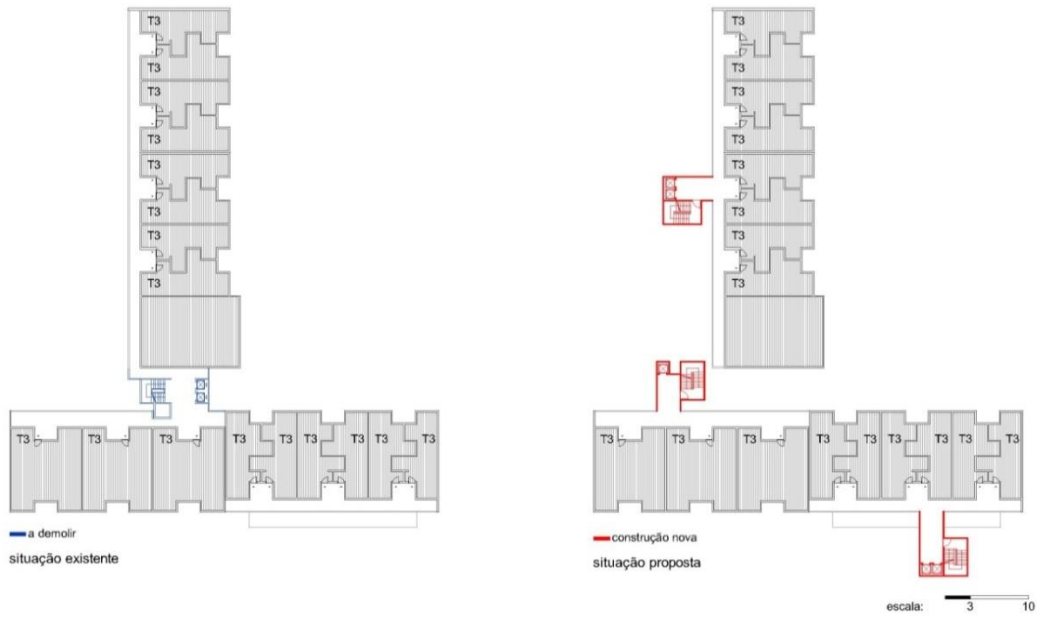
FIGURA 9 - Esquema gráfico para a tipologia funcional: Banda do Condado, “Zona J”.

A “Banda do Condado” é caracterizada pela partilha dos elementos de circulação vertical por diferentes lotes (no caso três lotes, FIG.10). A sua segmentação, de forma a possibilitar um funcionamento mais próximo do padrão da cidade convencional, está condicionada à criação de acessos verticais por lote, à substituição de redes (organizadas também por lote), à reparação das áreas comuns de circulação e à demolição da circulação vertical existente, devendo também ser considerada a instalação de sistemas de combate a incêndio. A criação de acessos verticais por lote tem a dupla função de organizar os limites administrativos e, simultaneamente, reduzir a dimensão dos impasses e percursos de fuga.

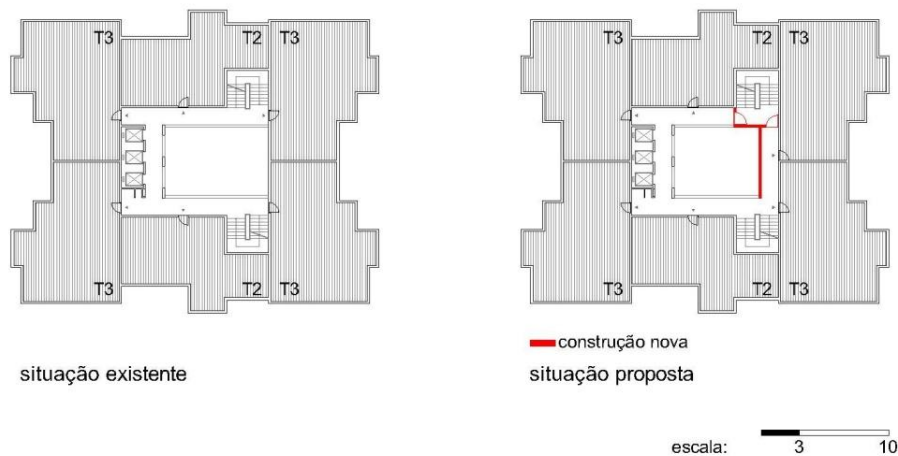
No caso da “Torre do Condado” (FIG. 11), trata-se de um edifício que, por norma, funciona sem quaisquer dependências de outros lotes (tendo em alguns casos registado alienações de propriedade). O principal problema para o bom funcionamento das torres prende-se com a segurança contra incêndios. Em caso de incêndio, a existência de um saguão central no interior da torre, funciona como uma “chaminé” e, neste sentido, a ausência de uma escada

encerrada para percurso de fuga é um aspecto de maior preocupação, sobretudo face ao elevado número de habitantes que cada torre comporta.

FIGURA 10 - Esquema gráfico para a tipologia funcional: Torre do Condado, “Zona J”.

Assim sendo, estudou-se a hipótese de encerramento de uma das escadas, recorrendo à alteração do acesso de um fogo por piso. Acção que deve ser considerada a par com a necessária reparação das áreas comuns de circulação e com a reparação/instalação dos sistemas de combate a incêndios.

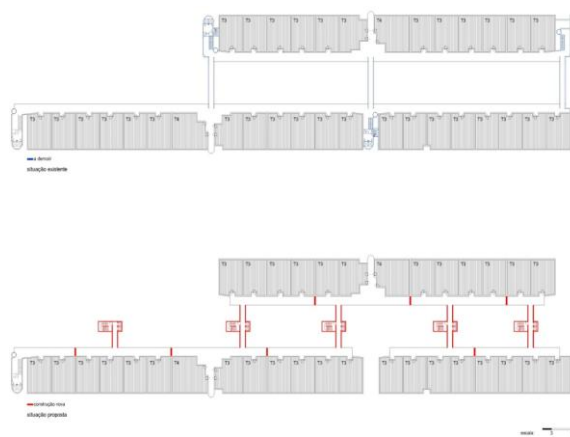
No caso dos Lóios, a sistematização de soluções torna-se mais complexa, dadas as particularidades dos edifícios estudados. Foi, a título de exemplo, considerado o estudo da “Banda dos Lóios” correspondente aos lotes adjacentes à rua ajardinada do conjunto da “Pantera Cor-de-Rosa” (FIG. 12). Neste, a segmentação lote a lote encontra-se bastante condicionada pela forma do conjunto, tendo sido a divisão dos lotes em unidades funcionais demonstrativa da impossibilidade de funcionamento dos lotes de acordo com os limites instituídos.

FIGURA 11 - Esquema gráfico para a tipologia funcional: banda dos Lóios, “Pantera Cor-de-rosa”.

Consideramos portanto recomendável que, quer no cenário B, quer no cenário C, qualquer intervenção seja global. Provavelmente será de considerar a renomeação e organização dos lotes em função dos acessos verticais que forem possíveis edificar, e que, conforme o sugerido para a banda do Condado, tenham também a dupla função de organizar os limites administrativos e reduzir o comprimento dos impasses e percursos de fuga. Deverão ainda ser consideradas a reparação das áreas comuns de circulação e a reparação/instalação dos sistemas de combate a incêndios.
