CASTELO SIMÕES LOPES - UM DESCASO COM A HISTÓRIA E O DINHEIRO PÚBLICO NA CIDADE DE PELOTAS/RS

CASTLE SIMÕES LOPES - A DISREGARD WITH HISTORY AND PUBLIC MONEY IN PELOTAS/RS

Ariela da Silva Torres ¹

Miguel Tarouco Bezerra ²

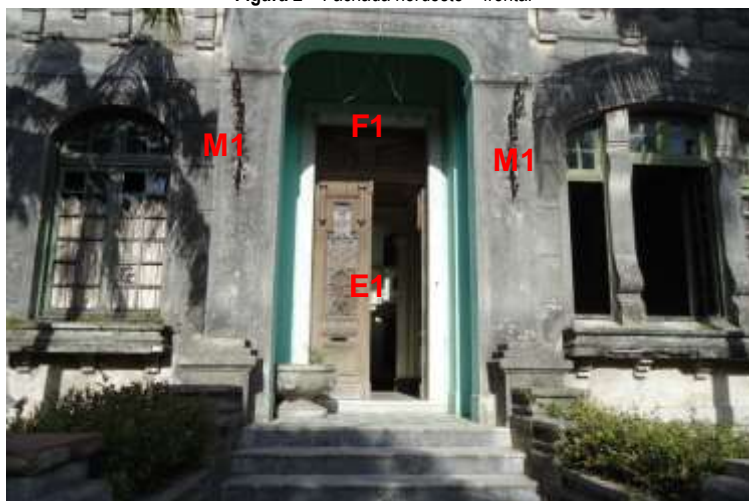
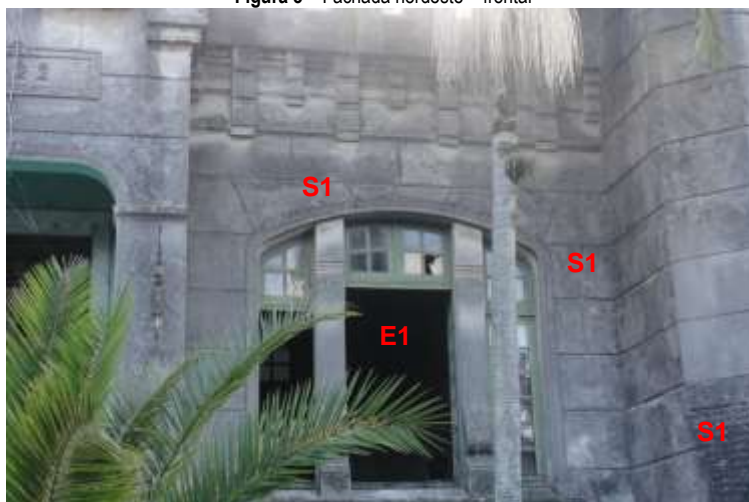
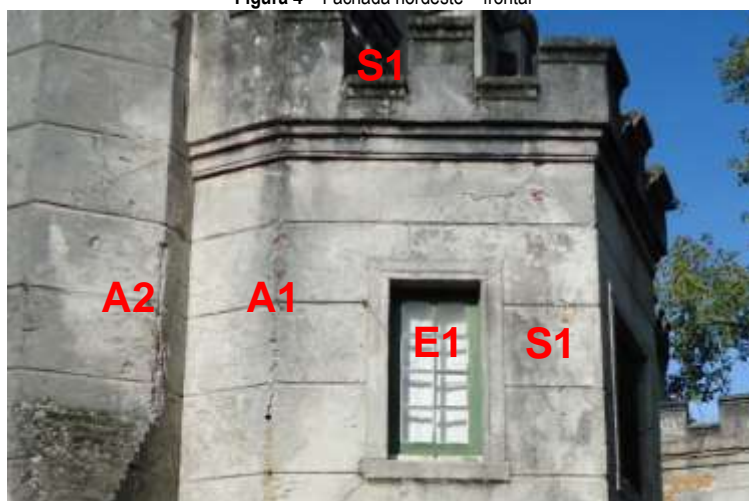
Figura 2 – Fachada nordeste – frontal

A análise da primeira fachada está representada nas Figuras 2, 3 e 4. Nesta fachada foram identificados diversos problemas, entre eles descolamentos em placas (A1), desgastes pelo processo natural pela vida útil dos materiais empregados (A2), processos corrosivos em gradis (M1) e degradação das esquadrias (E1). Também foram encontradas intervenções do tipo instalações elétricas em lugares inadequados (F1). Esta situação se explica pela instalação elétrica original ter sofrido danos e por isso foram instaladas, de forma indevida. Um projeto elétrico precisa ser desenvolvido de forma que atenda as normas de segurança atuais.

Os fungos/limos (S1) identificados na fachada é uma manifestação patológica natural, a formação de manchas escuras em fachadas revestidas com cimento penteado, isso por se tratar de um material poroso, de acordo com Verçoza (1991) essa cor derivada do bolor pode variar também entre branca, avermelhada, esverdeada, etc., e recebe influência do próprio fungo, do tipo de reação química ou devido à deposição dos esporos que são as sementes dos fungos. Vários fatores estão ligados ao seu aparecimento, sendo a absorção de água a principal causadora, ainda a temperatura e as condições que a superfície oferece à nutrição do fungo. Contudo, a limpeza com jatos d'água de pressão moderada é o mais indicado. Não sendo fiel à característica do material a aplicação de qualquer produto que possa impedir o aparecimento das manchas novamente.

Já o aparecimento do limo está diretamente ligado à falta de insolação nas áreas onde aparece. Assim, a umidade é o que contribui para o seu surgimento e alguns estudos

a identificam como grande geradora de manifestações patológicas em edificações antigas, principalmente em Pelotas, por possuir alto índice de umidade. A limpeza

periódica seria o mais aconselhável, seguindo as mesmas sugestões já indicadas para os fungos.

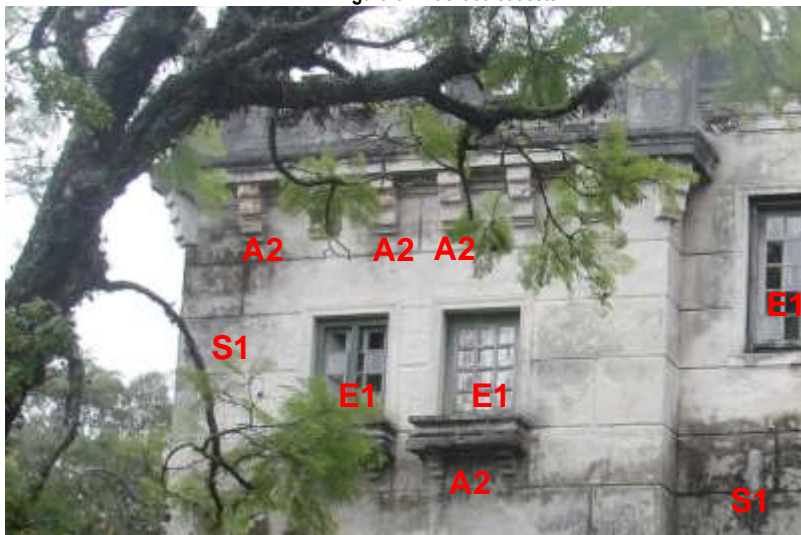
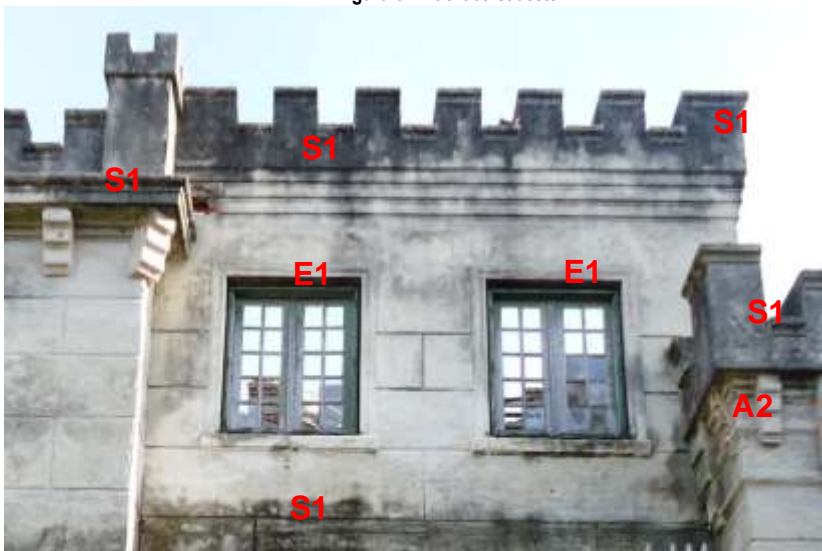
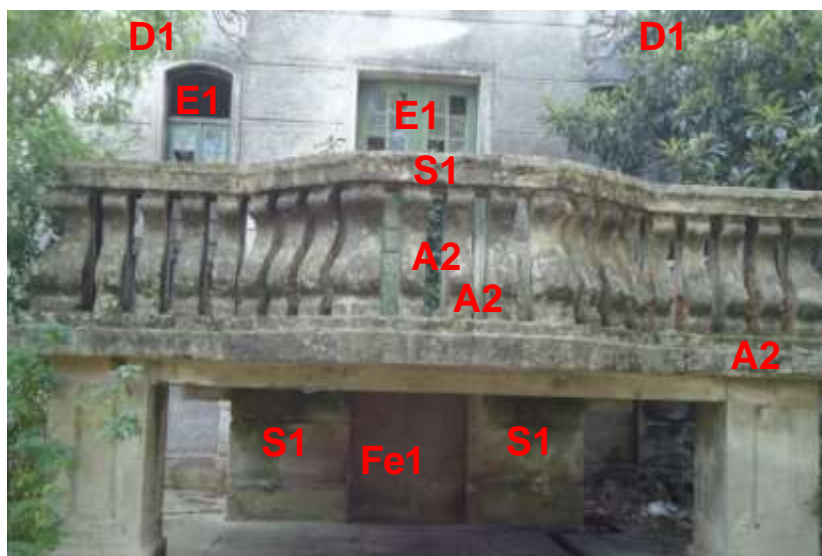
Figura 5 – Fachada sudeste

A segunda fachada estudada foi a lateral sudeste, que pode ser identificada na Figura 1, anteriormente apresentada. Esta segunda fachada apresenta manifestações patológicas muito semelhantes à análise anterior, o que pode ser observado nas Figuras 5, 6 e 7. Nesta fachada também foram identificadas diversas manifestações entre elas descolamentos em placas (A1), desgastes pelo processo natural pela vida útil dos materiais empregados (A2), fungos (S1), processos corrosivos em gradis (M1), instalações elétricas em lugares inadequados (F1). Salienta-se muito nesta fachada a depredação por abandono do local (D1), atos de vandalismo são constantes, veem-se inúmeros pontos de pinturas indesejadas e escritas geradas por indivíduos não autorizados à utilização do espaço. A remoção dessas áreas de revestimento prejudicadas é inevitável e posteriormente a aplicação de uma nova cobertura, respeitando a composição original do material, para isso teria que realizar uma recomposição do traço utilizado em laboratório.

O porão, que é habitável, possui diversas aberturas externas, porém pelo uso indevido de pessoas ligadas a atividades ilícitas, foram fechados com alvenaria de tijolos (Fe1). Será necessária a remoção dessas alvenarias e a recolocação das esquadrias originais. Para identificação dos modelos originais será necessário um estudo de registros originais da edificação.

A deterioração das esquadrias (E1) encontram-se em estado bastante agravado. A ação causada pela água na madeira sem tratamento ocasiona este processo, tornando-o um dos elementos mais afetados e explicitando a falta de manutenção do local.

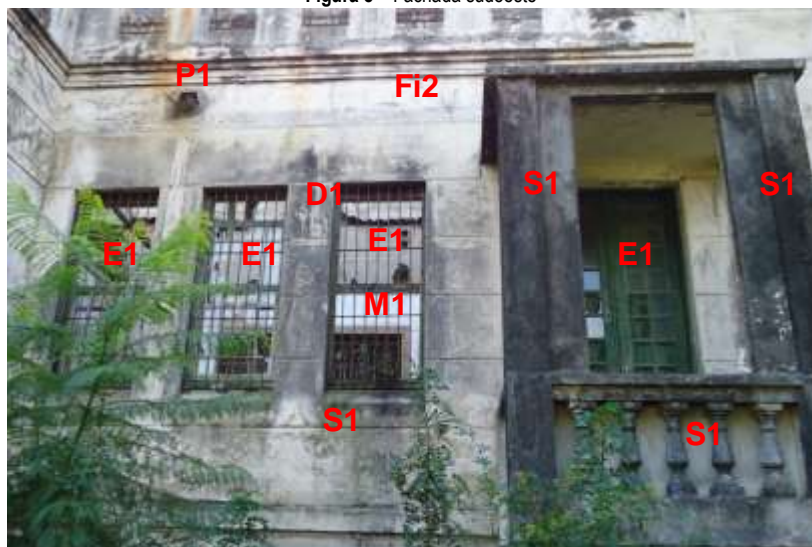
Figura 8 – Fachada sudoeste

A terceira fachada estudada foi a sudoeste, que está na parte dos fundos do Castelo Simões Lopes. A Figura 8 apresenta o detalhamento do recorte I. Esta foi escolhida por representar todas as manifestações que apareceram neste plano completo.

Nesta fachada foram identificadas diversas manifestações patológicas: desgastes pelo processo natural pela vida útil dos materiais empregados (A2). O desgaste caracteriza as áreas que não chegaram a descolarem-se por forma de placas, porém apresentam uma determinada irregularidade e perda de qualidade no material. Esse desgaste está ligado à exposição às intempéries, absorção de água pela porosidade, falta da devida limpeza e algumas normas indicam a poluição

atmosférica, lembrando que a edificação se localiza em uma via de grande fluxo de veículos. Essa poluição pode afetar tanto o desempenho do revestimento, quanto a durabilidade do mesmo. O reparo pode ser através da retirada das partes mais afetadas (principalmente nos adornos, elementos salientes ao restante da fachada) e aplicação de um novo revestimento, com a mesma composição do produto original.

As fissuras mapeadas (Fi1) aparecem em algumas fachadas (principalmente no plano H), possuem a aparência de linhas bem finas, desenhos irregulares e podem estar ligadas segundo a NBR 13749 (ASSOCIAÇÃO BRASILEIRA DE NORMAS TÉCNICAS, 1996), a retração da argamassa, excesso de desempenho ou finos no traço. Para Verçoza (1991) as fissuras em reboco na maioria das vezes afetam apenas a aparência e, ao cessar sua expansão ou retração, não ocorrerá mais esse tipo de fissura.

As fissuras inclinadas (Fi2) aparecem principalmente no entorno das esquadrias, podendo haver uma sobrecarga nestas áreas. Poderá ser utilizado um material com base elastomérica e a colocação de uma tela de poliéster, com revestimento que permita a compatibilização com material original.

Novamente identificou-se a deterioração dos objetos metálicos utilizados, como gradis, também aparecimentos de vegetações, fungos e várias perfurações ao longo da fachada, onde as sugestões de recuperação já foram citadas anteriormente.

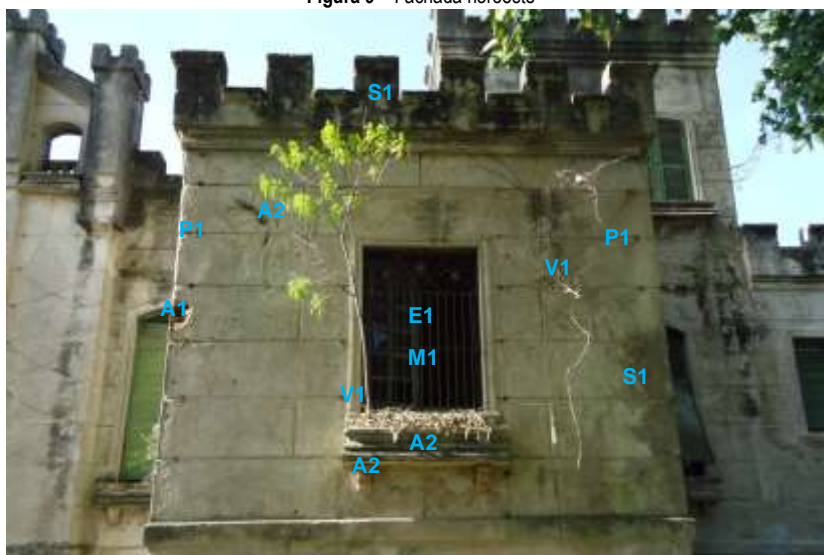
Figura 9 – Fachada noroeste

A quarta e última fachada foi a noroeste, que está em uma das laterais do Castelo. Salienta-se que esta fachada foi de difícil acesso pelo grande volume de entulho e lixo depositados ao seu redor, e com isso o aparecimento de inúmeros animais. Cabe aqui enfatizar que a urina destes animais acelera o processo corrosivo de portas e gradis em níveis mais baixos.

Nesta fachada lateral, novamente, diversas manifestações patológicas surgiram. Aparecem algumas perfurações (P1) nas fachadas, a maioria para a colocação de cabos de sustentação para vegetações. Por se tratar de elementos originais, já que os jardins eram apreciados pelo primeiro proprietário, necessitando levantamento fotográfico mais detalhado e de épocas anteriores para tal compreensão. Também se observa muita vegetação (V1), há floreiras em todo o entorno do Castelo, inclusive abaixo das janelas, pelo abandono algumas vegetações impróprias foram aparecendo e necessitam ser removidas.

Na Figura 9 aparecem deslocamentos em placas (A1). Para Bauer (2010) a causa dessa manifestação está geralmente relacionada à falta de aderência das camadas de revestimento à base. Possivelmente as visíveis falhas das fachadas são originárias da aplicação do cimento em uma superfície lisa sem a camada de chapisco ou, o mesmo executado com areia fina, isso pelo descolamento das placas (endurecidas) sem vestígio de marcas, Verçoza (1991) ainda complementa com a possível utilização de argamassa pobre e tijolos sem porosidade. Ioshimoto (1994) atribui também à ação de agentes agressivos (águas de limpeza), intempéries e expansão do revestimento, já que a última acontece principalmente nas fachadas que recebem maior insolação, podendo a variação térmica ter agravado o ocorrido. Oliveira (2011) salienta que além da dificuldade de limpeza, há também dificuldade no

restauro, necessitando uma análise da técnica de aplicação e composição.

Os gradis e outros elementos metálicos estão presentes nas fachadas do Castelo. É notável o processo de corrosão (E1), sendo necessária uma avaliação mais detalhada para categorizar os que ainda podem ser reparados e reaproveitados, assim como os que precisarão ser substituídos. Em um primeiro diagnóstico, pode-se dizer que o tipo de corrosão é uniforme, por exibir visível perda de massa, assim como a presente camada de óxido de ferro que pouco adere na extensão do perfil. Esse tipo de manifestação ocorre pela exposição direta do aço a um ambiente agressivo, aliada a falta de uma camada protetora. Nas peças menos agredidas, pode-se apenas realizar uma limpeza superficial com jato de areia e renovar a pintura, já nas peças com processo corrosivo mais avançado, como já

sugerido, deve-se optar pela substituição dos elementos danificados.
