# ANÁLISE DAS MANIFESTAÇÕES PATOLÓGICAS EM FACHADAS POR MEIO DE INSPEÇÃO COM VANT

## *ANALYSIS OF PATHOLOGICAL MANIFESTATIONS ON FAÇADES AIDED BY UAV*

O edifício analisado, construído em 2011, localiza-se na cidade de Itajaí próximo à desembocadura do rio Itajaí-Açu com o oceano Atlântico. O edifício apresenta 501,82 m<sup>2</sup>, cerca de 29 % da área de superfície com fachada industrializada com câmara de ar, conforme mostra a Figura 5.

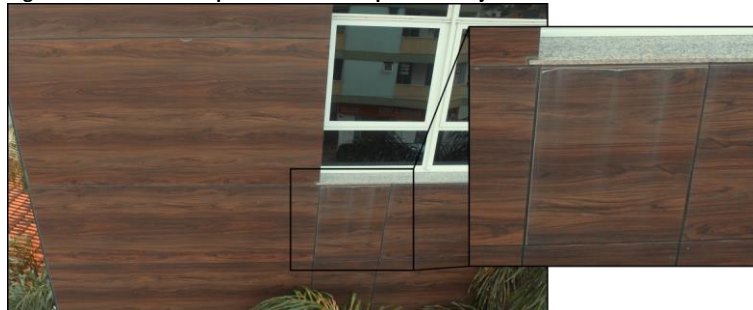
Na fachada Leste identificou-se o acúmulo de sujidades ao longo da superfície do laminado fenólico que se apresentam como manchas brancas, havendo maior incidência na região abaixo do peitoril das janelas, conforme mostra a Figura 9. Quanto a origem destas sujidades, é possível supor que se devem ao meio natural onde a edificação está inserida associada a autolimpeza desuniforme das fachadas. Porém, outro motivo de origem indireta diz respeito aos produtos de limpeza aplicados nos vidros das janelas que escorrem e se acumulam abaixo do peitoril, uma vez que o peitoril das janelas não possui pingadeira.

**Figura 9 - Manchas nos painéis abaixo do peitoril das janelas**

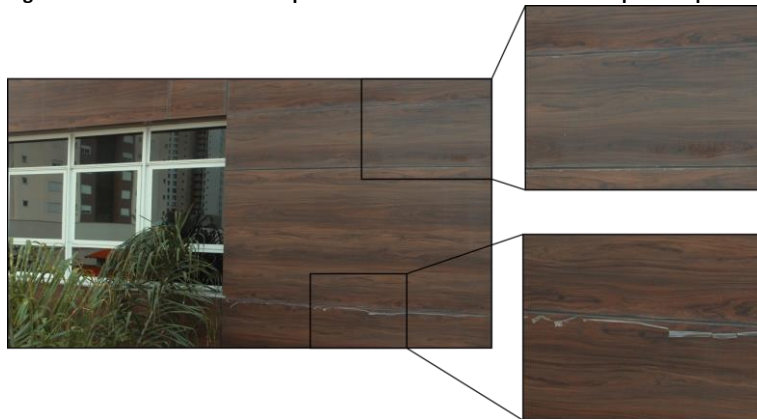
Na Figura 10 pode-se observar manchas brancas na borda dos painéis e a delaminação da película protetora. As manchas concentram-se no entorno das juntas e podem ser resultantes da penetração do material constituinte do selante nas bordas do painel fenólico. As causas da delaminação inter-relacionam ações que podem ter origem nas

intempéries climáticas, tais como insolação e umidade, entre outros fatores relacionados com o processo de produção ou redimensionamento das placas para composição da paginação. Segundo Thébault *et al.* (2017), a impregnação incompleta ou heterogênea da resina fenol-formaldeído pode causar perda da resistência mecânica e a delaminação do painel fenólico.

**Figura 10 - Manchas brancas no plano de fachada e descolamento da película protetora**

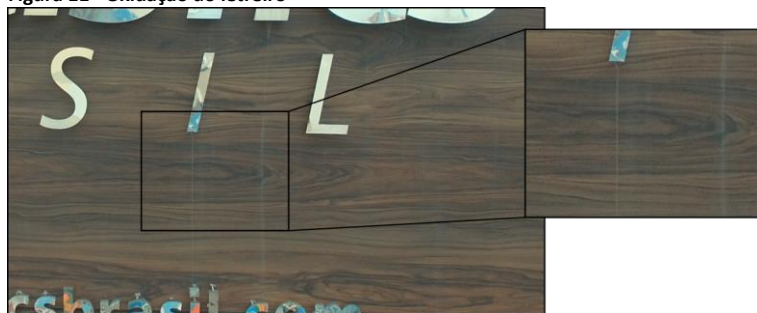
Na Figura 11 pode-se observar o escorrimento que se apresenta na forma de manchas verticais brancas localizadas próximo ao letreiro metálico da logomarca da empresa. Os metais tendem a criar uma camada superficial de óxido metálico quando em contato com o oxigênio que podem escorrer e manchar os painéis com a ação das chuvas. Na Figura 12 pode-se observar o desprendimento e oxidação do perfil de arremate metálico e o destacamento do delimitador de profundidade em poliuretano. As causas deste desprendimento podem envolver motivos relacionados a execução do projeto, como, por exemplo, a fixação de forma inadequada. Além do desprendimento do perfil, também foram identificadas a descamação da pintura eletrostática e a oxidação do metal de arremate.

**Figura 11 - Oxidação do letreiro**

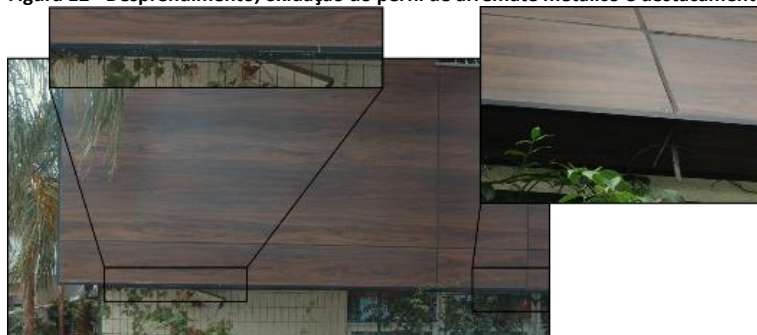
**Figura 12 - Desprendimento, oxidação do perfil de arremate metálico e destacamento do delimitador de profundidade**

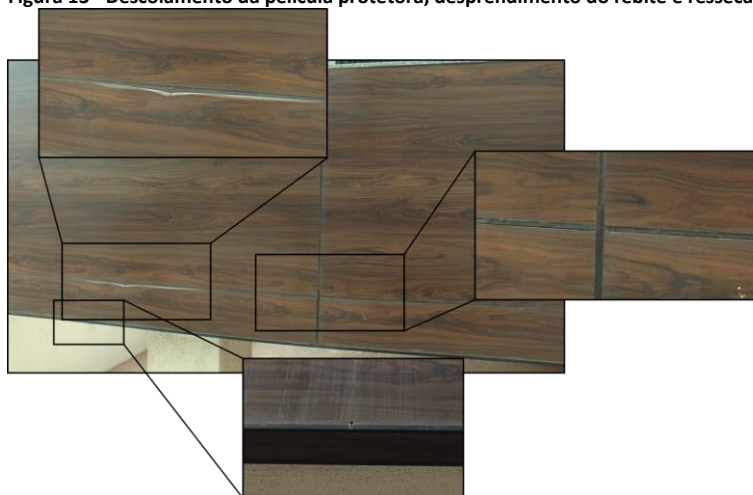
A fachada Sul apresenta manifestações patológicas similares às encontradas na fachada Leste, com exceção da oxidação no letreiro metálico. Na Figura 13 pode-se observar o descolamento da película protetora e o ressecamento das juntas. Também verificou-se a perda de aderência nos painéis fenólicos por parte do selante. Esta perda pode ter sido provocada por falha de execução, sujidade do painel na fase do selamento, ou ainda ressecamento do selante em função dos níveis de exposição à radiação solar.

**Figura 13 - Descolamento da película protetora, desprendimento do rebite e ressecamento das juntas**

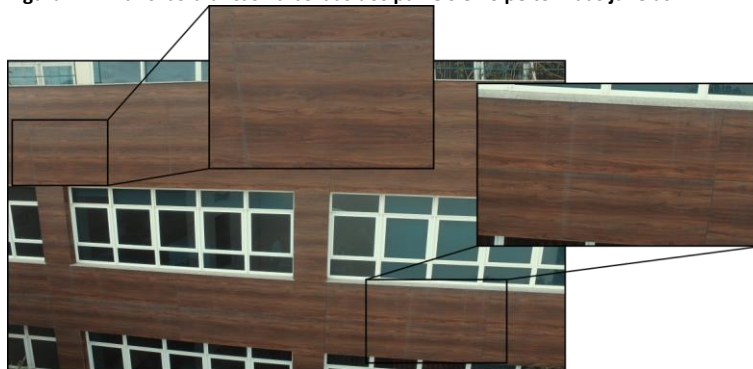
Na Figura 14 pode-se observar algumas manchas brancas nas bordas dos painéis fenólicos em vários locais ao longo da fachada Sul, constatando-se maior incidência no peitoril das janelas.

**Figura 14 - Manchas brancas na bordas dos painéis e no peitoril das janelas**

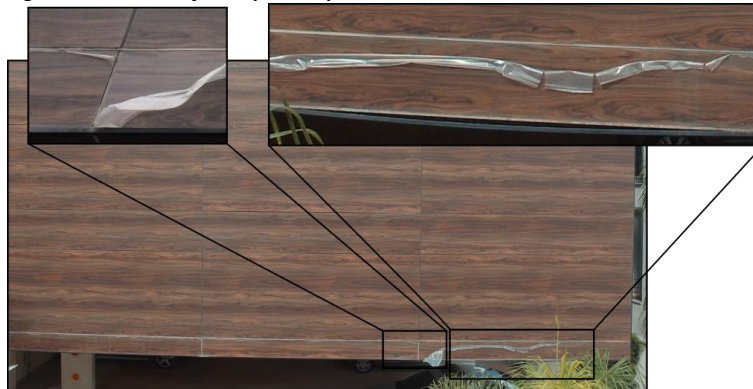
A fachada Oeste recebe aproximadamente 6 h e 30 min de insolação direta no verão e 3 h e 30 min no inverno<sup>1</sup>. Esta exposição acentuada contribui para a delaminação da película protetora dos painéis fenólicos, em especial nas regiões da borda inferior. Na Figura 15 também pode-se observar o destacamento do arremate metálico da borda inferior.

**Figura 15 - Delaminação da película protetora e destacamento do arremate metálico**

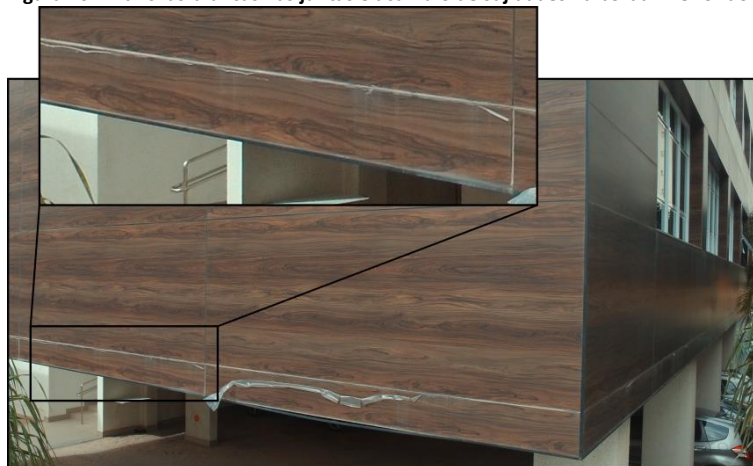
A Figura 16 mostra a presença das manchas brancas nas juntas e a sujidade acumulada na borda inferior do plano de fachada.

**Figura 16 - Manchas brancas nas juntas e acúmulo de sujidades na borda inferior do plano da fachada Oeste**

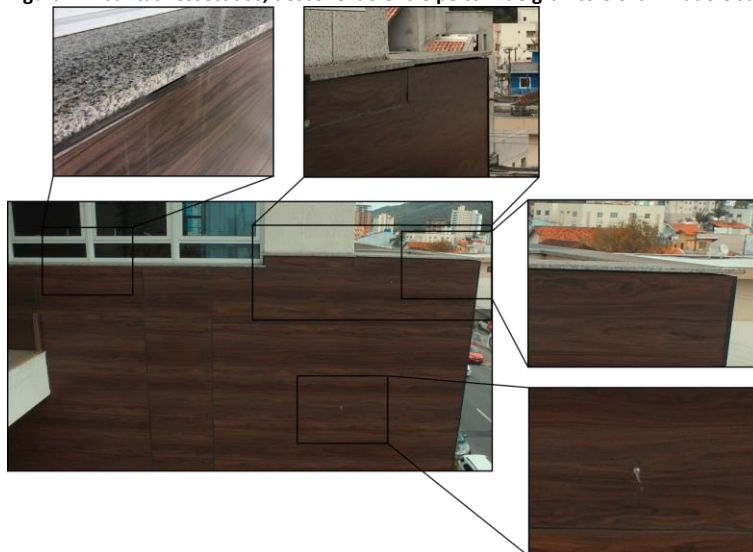
A fachada Norte é formada por dois blocos independentes. A parte direita encontra-se diretamente mais exposta ao clima, enquanto a porção esquerda é parcialmente protegida pela marquise que suporta a cobertura vegetal. Na Figura 17 mostra-se a parte direita da fachada, na qual foram detectadas sujidades, juntas ressecadas, desconexão entre o peitoril de granito e a fachada fenólica, assim como fezes de aves em regiões pontuais.

**Figura 17 - Juntas ressecadas, desconexão entre peitoril de granito e o laminado e sujidades decorrentes de fezes de aves**

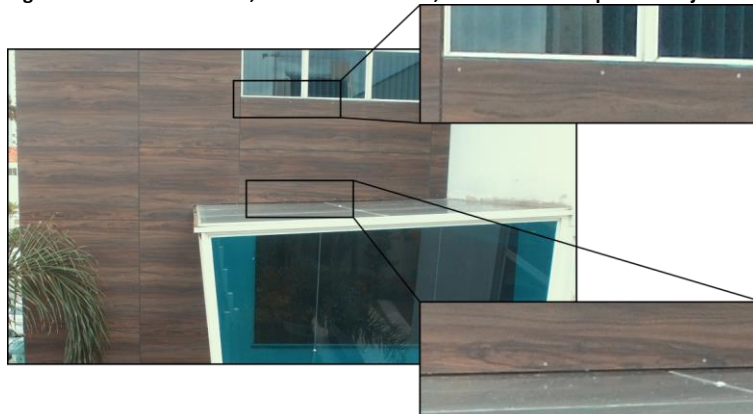
A Figura 18 apresenta a parte esquerda, na qual é possível identificar a aplicação de rebites, o que denota uma fixação incompatível com a adotada no projeto e realizada nas demais fachadas. Próximo à caixa de vidro detectou-se a ausência de material selante nas juntas de encontro entre o vidro e os painéis fenólicos. Devido à existência de uma janela nesta fachada também se identificou a presença de manchas brancas abaixo do peitoril decorrentes de sujidades que podem estar associadas com produtos de limpeza aplicados nos vidros.

**Figura 18 - Rebites amostra, ausência de selante, escoamento no peitoril da janela**

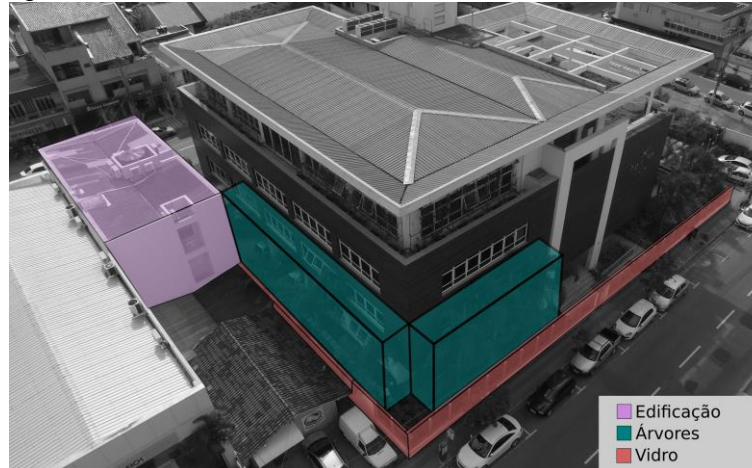
No estudo em questão, a existência de árvores próximas as fachadas Leste e Sul somada a presença de fiação elétrica e de uma edificação geminada dificultaram a inspeção destas fachadas, resultando em desvios da rota pré-definida, fotografias mais distantes e com qualidade de resolução inferior. A Figura 19 mostra os obstáculos encontrados nas fachadas Leste e Sul. Somado a isso, o drone utilizado apresentou dificuldades de

decolagem nos locais próximos a fachada Leste devido à interferência de sinal gerada pelos metais e vidros do entorno. Observa-se que alguns obstáculos, tais como as árvores e arbustos podem ter seu volume diminuído através de podas e gerar menor influência durante a inspeção.

**Figura 19 - Obstáculos entorno da fachada Leste e Sul**
