RESTAURAÇÃO DA FACHADA DO PALÁCIO DA JUSTIÇA DO PARANÁ: ESTUDO DE CASO EM PATRIMÔNIO HISTÓRICO

RESTORATION OF THE FACADE OF THE PALACE OF JUSTICE OF PARANÁ: CASE-STUDY IN HISTORICAL ASSET

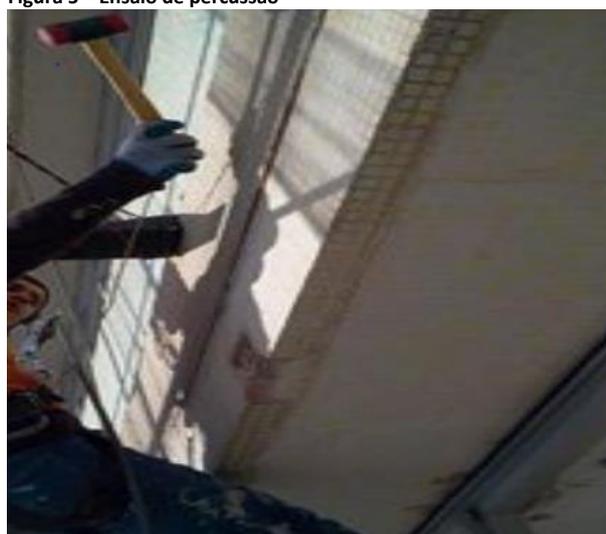
Figura 5 – Ensaio de percussão

Para o diagnóstico das patologias presentes no memorial de restauro e ampliação, aplicou-se o diagnóstico *in loco* – no local, sobre as superfícies. Para isso, utilizou-se um ensaio de percussão, consistindo na aplicação de impactos leves, com martelo de cabeça de borracha. A Figura 5 exemplifica o processo. A partir desse ensaio, pôde-se perceber quando se tratava de uma área com excesso de vazios ou era uma área preenchida, como em pontos de ancoragem de brises.

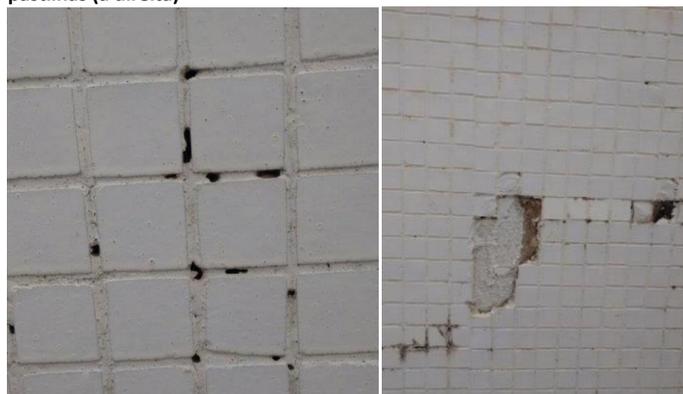
Nesse contexto, a varredura apontou alguns trechos de pastilhas com sons cavos, que sofreram estufamento parcial, mas não deslocaram. A respeito de seu estado de conservação, observou-se que elas e os rejunes sofreram com impregnação de oxidação dos agentes agressivos ocasionais, como poluição, chuva ácida, manifestações de ferrugens nos pontos de ancoragens dos brises e das esquadrias e por infiltrações de água. Essa situação esteve presente principalmente nos revestimentos assentados horizontalmente, como as platibandas, assim mostrado na Figura 6 (a esquerda). Em alguns lugares da fachada, haviam pastilhas faltantes, as quais destacaram-se e caíram, como demonstra a Figura 6 (à direita), prejudicando as argamassas e consequentemente, toda a estrutura.

Figura 6– Estufamento de argamassa por infiltração de água (a esquerda) e trecho que apresentava deslocamento de pastilhas (à direita)

Para primeira patologia reconhecida pelo teste de percussão, o estufamento do substrato das pastilhas foi testado o serviço de injeção de argamassa. Nesses trechos, a injeção de argamassa ou fluido tem por objetivo penetrar por pontos cuidadosamente abertos, preenchendo os vazios e propiciando a ancoragem química das pastilhas ao substrato original.

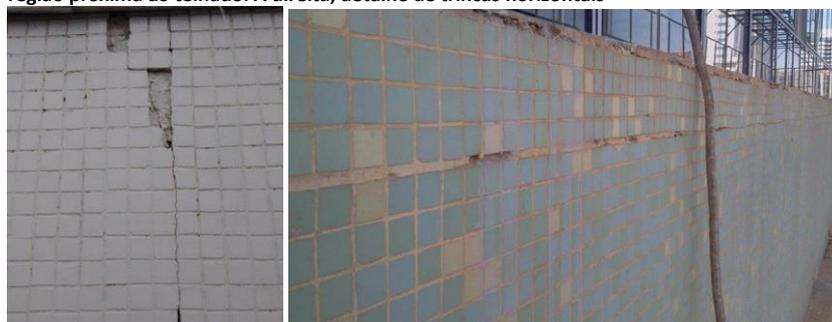
Ocorreu, ainda, locais onde as pastilhas foram retiradas, em função da manutenção dos brises. Esse último caso, trata-se de uma intervenção humana e não de uma patologia decorrida pelos anos ou por execução. Na perícia também foram encontradas trincas horizontais localizadas, em sua grande maioria, nas regiões onde a estrutura estava em processo de corrosão em virtude da infiltração de água, como observa-se na Figura 7.

Figura 7 – À esquerda, parapeito do detalhado com trincas por infiltração, deslocamento e estufamento de pastilhas, na região próxima ao telhado. À direita, detalhe de trincas horizontais

Já a respeito das trincas, foram testados os serviços de telagem e assentamento. Nas regiões da fachada que apresentavam essa patologia foram encontradas trincas que surgiram espontaneamente e que atingem também os rejuntas e o substrato pela ação da variação de temperatura, os choques térmicos e o sistema cerâmico por excederem os parâmetros de juntas de movimentação horizontal e vertical. Inserir estas juntas significaria uma mudança no partido arquitetônico, considerando que haveria uma mudança na volumetria original. Dessa forma, não poderia ser aplicado na obra, já que se trata de um projeto de restauro. Assim, foi proposto adicionar telas de aço zincadas entre o substrato, a fim de distribuir a carga em regiões de trabalho maiores. Esse processo é conhecido como telagem.

- 1) Remoção de parte do substrato trincado;
- 2) Fixação de pinos Hilti e telas de aço zincada a fogo;
- 3) Aplicar emboço;
- 4) Reassentar pastilhas.

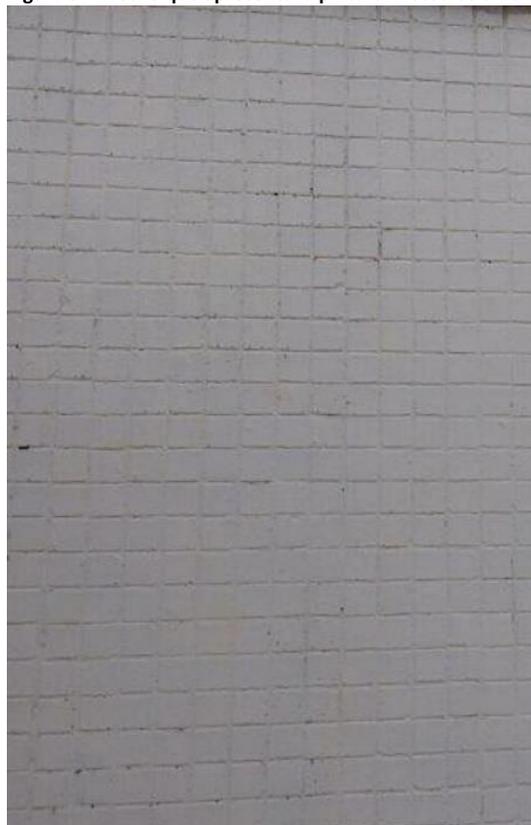
Por fim, na fachada frontal foram observados trechos (regiões das sacadas e das platibandas) onde houve intervenções de pintura nas pastilhas, em cores verdes e em cores brancas, onde notou-se uma fina película desprendendo-se do substrato, como mostra a Figura 8. A tinta utilizada era um material comum: tinta esmalte para o revestimento de paredes, não adequado para esse tipo de situação. Esse material não solúvel em água, forma uma espessa camada que alterava o partido original da volumetria da edificação. Além disso, modifica a porosidade do material. Nesse caso, o substrato apresentava bolhas e deformação em decorrência dessa mudança. Dito isso, sua remoção era imprescindível.

Figura 8 – Trecho que apresentava pintura. Notou-se uma fina película desprendendo-se do substrato

Já sobre as pastilhas pintadas, foi proposto uma limpeza com produtos especializados. Para isso, a pastilha foi retirada do substrato, lavada com detergentes e, em seguida, disposta em uma solução com um removedor de pichação, sombras e aspectos, de ação nanotecnológica e biodegradável a base de polímeros.

Já nas amostras que apresentavam camada de tinta observou-se que tal substância tonalizante apresentava grande espessura e que demandaria muitas aplicações, não sendo viável nem pelo ponto de vista financeiro nem pelo tempo de serviço. Assim, dentro da premissa de materiais com menor impacto agressivo testou-se e obteve-se êxito com um produto removedor pastoso também biodegradável: uma mistura de ácido etílico (vinagre) com ácido fórmico (CH_2O_2). Sua ação removeu com eficiência a tinta e, por não conter componentes corrosivos, não atacou o esmalte da pastilha. O produto bem homogeneizado foi espalhado com uma trincha formando uma camada farta, agiu por 3 a 15 minutos até que o revestimento apresente enrugamento ou amolecimento. Depois, com uma espátula removeu-se a película. Os resíduos deixados pela película foram limpos com um pano ou papel toalha. Nas situações que apresentaram necessidade, repetiu-se a operação. Terminado, limpou-se a superfície com removedor de tinta para retirar o espectro da do pigmento sobre as pastilhas, e assim não comprometer o aspecto final do revestimento original.

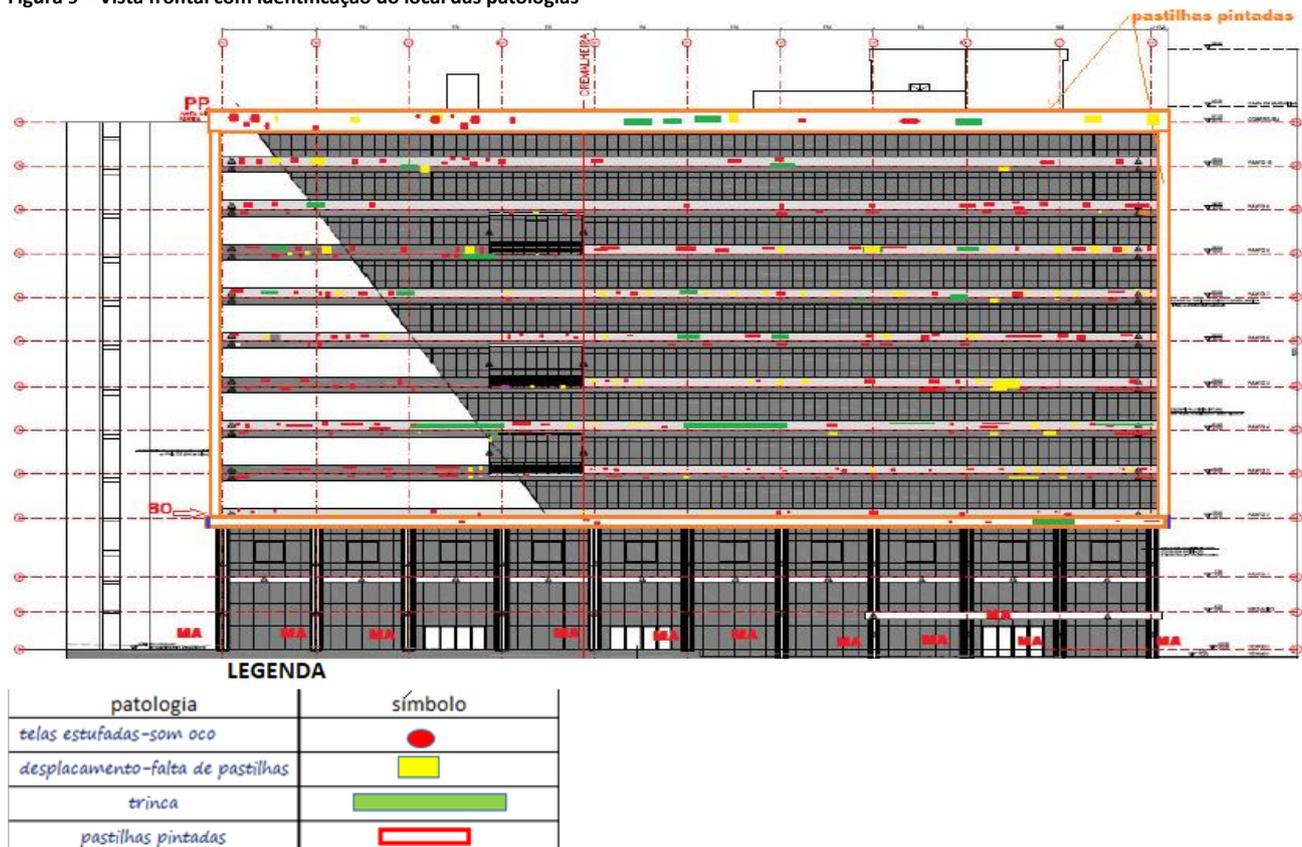
Figura 9 – Vista frontal com identificação do local das patologias

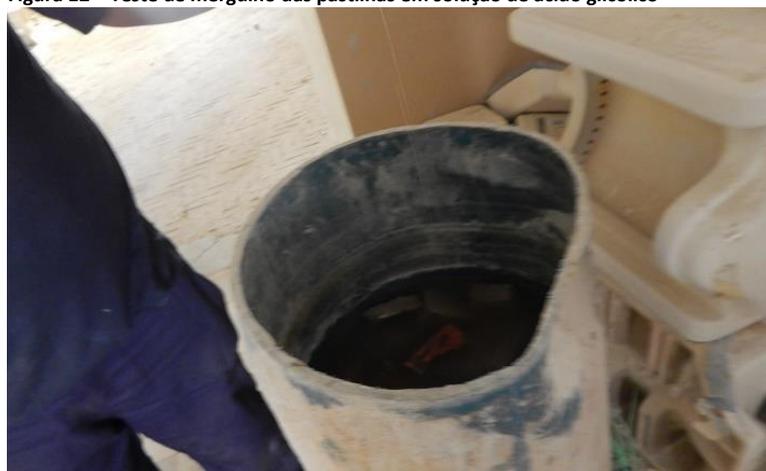
Figura 12 – Teste de mergulho das pastilhas em solução de ácido glicólico

O processo consistiu em deixar as placas de pastilhas mergulhadas em uma solução 1:1 de água e $C_2H_4O_3$, dentro de piscinas construídas com compensados de madeirite e lona, por cerca de quatro dias. O produto agiu no rejunte e na primeira camada de substrato, desagregando as moléculas. Observou-se que as pastilhas se desprenderam com muita facilidade, e em alguns casos até mesmo com as mãos. Para finalizar o processo de limpeza, as pastilhas já soltas foram colocadas na betoneira, com uma inclinação de cerca 30° por quatro horas batendo suavemente com solução de água + $C_2H_4O_3$. Após um banho de água, foram secas, separadas por cores e prontas para entelamento. A Figura 12 ilustra os testes em laboratório.

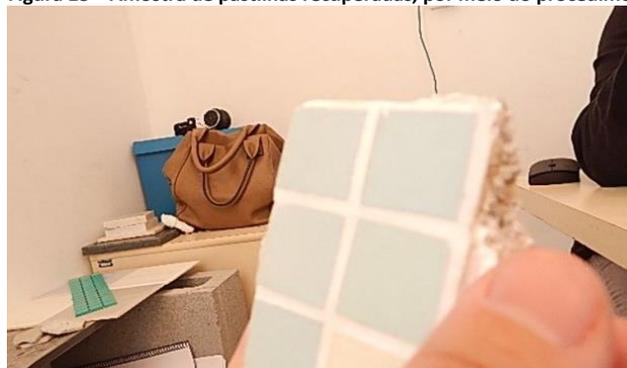
Figura 13 – Amostra de pastilhas recuperadas, por meio do procedimento

Em seguida, ocorreu o reassentamento das pastilhas, já na obra, haja vista que os testes em laboratório apresentaram resultado promissor. O assentamento foi com argamassa colante AC3, de ancoragem química específica para pastilhas de porcelana em fachadas, usando uma desempenadeira com dentes de 3 mm. Os requadros foram refeitos com argamassas prontas, sem que sejam adicionados gesso na composição, conforme a espessura onde foram aplicados em duas ou três chapadas de argamassa. Nessa etapa, tomou-se um cuidado rigoroso, para que o caimento seja igual ao original, com queda da água para o exterior da fachada. Esse procedimento demonstrou bons resultados, conforme Figura 13.

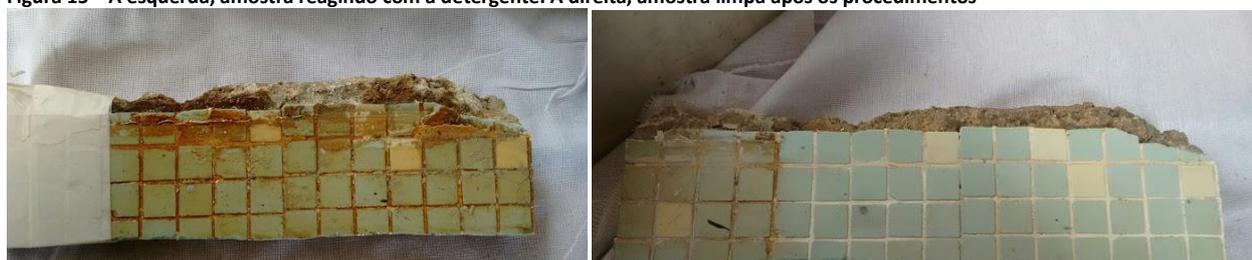
Figura 15 – À esquerda, amostra reagindo com a detergente. À direita, amostra limpa após os procedimentos

Em seguida, realizou-se uma limpeza mecânica: optou-se, por utilizar uma detergente decapante forte para grandes incrustações e calcinações em estágio avançado, biodegradável, de ação rápida e isento de ácidos. Após a limpeza, aplicou-se com uma esponja um talco de tripla ação esfoliar, polir e absorver as sujidades. Deixou-se agir por cerca de 10 minutos e com uma politriz, com discos abrasivos de média intensidade, nas cores beges ou verdes, poliu-se de forma similar a um espelhamento de superfície. Em seguida, borrifou-se com a hidrojato levemente com pouca quantidade de água, como

mostra a Figura 15. Em pontos específicos de ferrugem ou de com marcas de solda aplicou-se um remover de ferrugem biodegradável de ação instantânea. Nas vergas superiores das janelas, onde o grau de impregnação é reduzido, mas com cristalizações e eflorescências, também foi empregado a detergente, só que nesse caso, concentrando o hidro jato nos cristais da eflorescência. Na parte vertical da fachada, mesmo com sujidades menos impregnadas encontrou-se escorrimentos generalizados dos óxidos, e nela o cuidado com os jatos deve ser maior, pois é onde se concentram os trechos com as ancoragens mais frágeis. O procedimento de aplicação foi o mesmo, mas houve a necessidade de um cuidado maior nos trechos com estufamento, para não propiciar a queda das peças pela ação dos jatos. Onde encontravam-se oxidações concentradas, por ter tido contato prolongado com materiais que soltaram óxidos, utilizou-se o mesmo talco, aplicado com a politriz com os mesmos discos abrasivos de média intensidade, beges ou verdes.

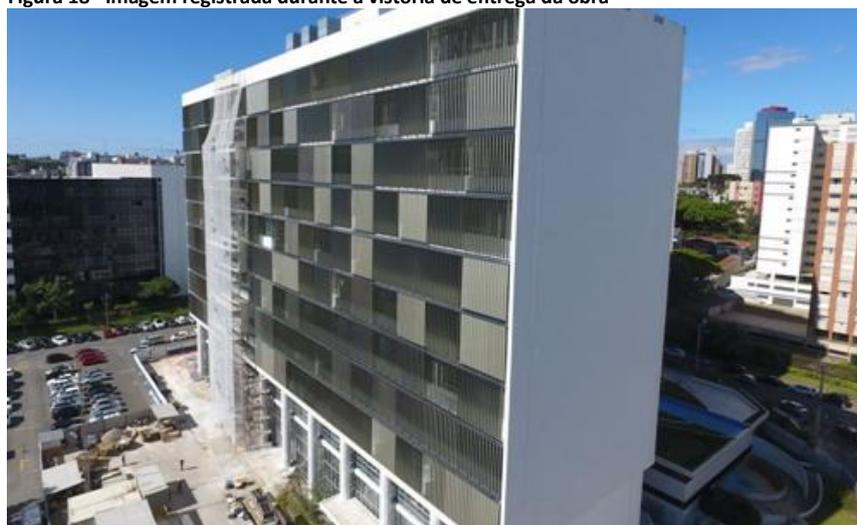
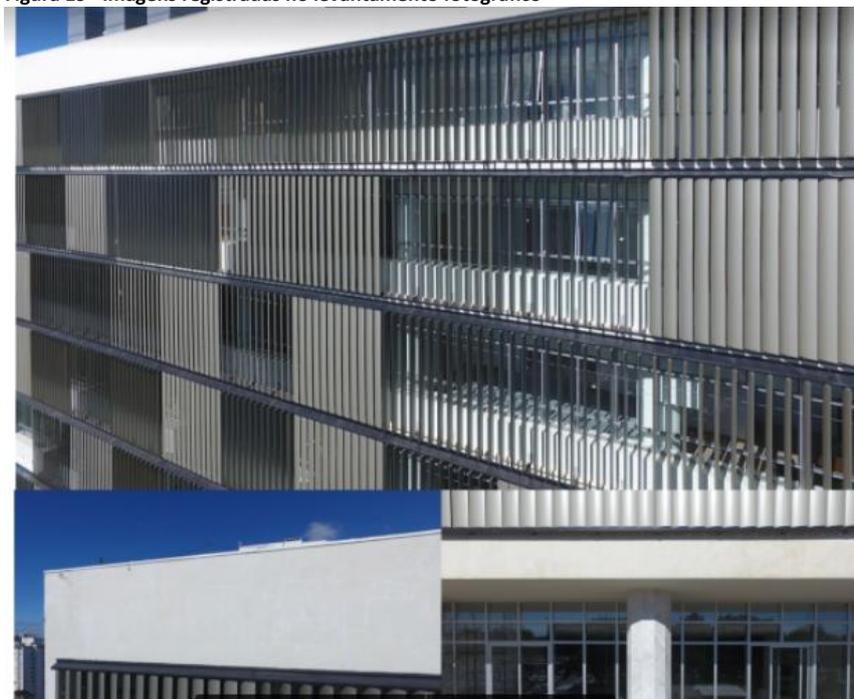
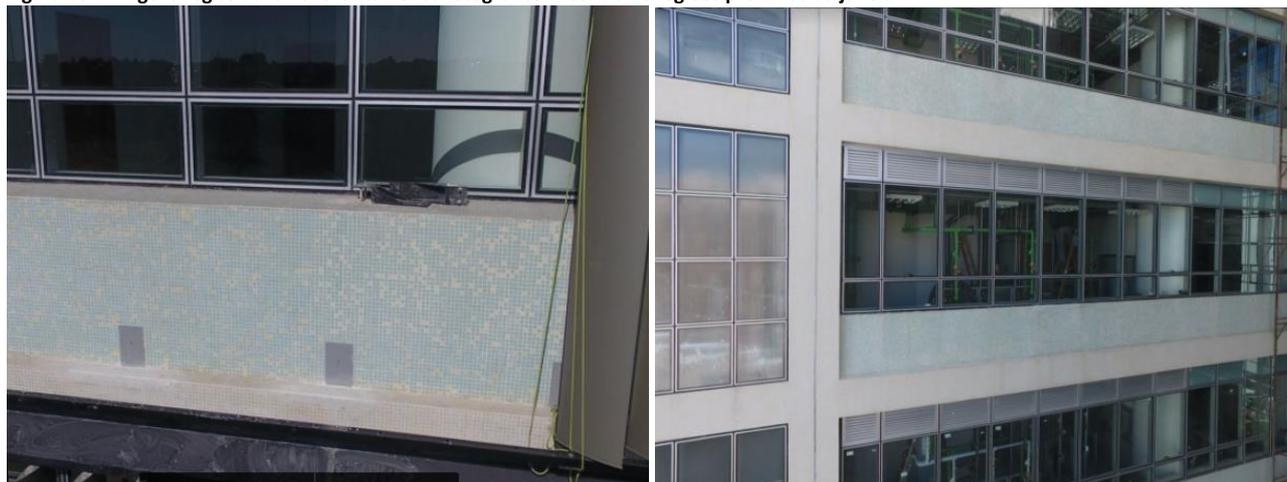
Com o auxílio das imagens e do relatório técnico elaborado pela empresa responsável pela execução da obra foi possível concluir que não houve nenhum ponto de falha executiva na área restaurada; não foram constatadas trincas, pastilhas deslocadas ou estufamento. Além disso, hoje, cinco anos após o procedimento de restauro, o prédio não apresentou nenhuma nova patologia, de acordo com os relatórios de vistoria interna.
