Brumadinho: relatório do Expert Painel sobre o rompimento da barragem de rejeitos de Feijão

BRUMADINHO: THE EXPERT PANEL REPORT ON THE FAILURE OF THE FEIJÃO TAILINGS DAM

POSTED BY DAVE PETLEY

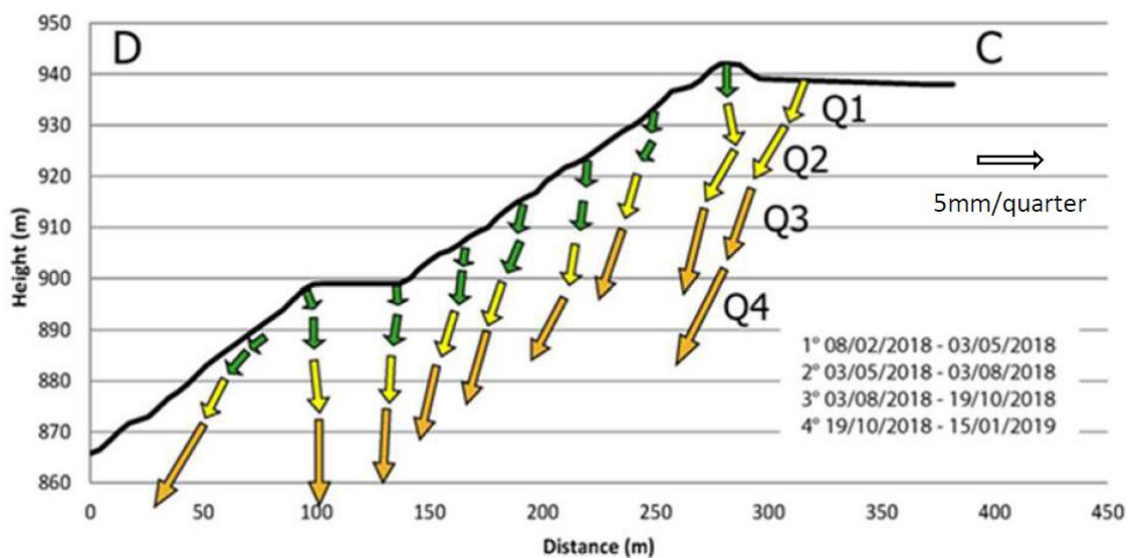
mamente frágil. O Painel de Especialistas analisou detalhadamente todos os dados de monitoramento e realizou uma análise retrospectiva dos dados históricos do InSAR. Eles concluem que a barragem estava assentando a taxas de até 30 mm por ano (conforme ilustrado esquematicamente na imagem abaixo), mas isso era esperado e não poderia ser usado para inferir que a estabilidade estava comprometida.

brittle. The Expert Panel looked in detail at all of the monitoring data, and undertook a back analysis of historical InSAR data. They conclude that the dam was settling at rates of up to 30 mm per year (as illustrated schematically in the image below), but this was expected and could not be used to infer that stability was compromised.

Figura 1. Um diagrama esquemático mostrando a deformação da barragem de Brumadinho no ano anterior à falha, a partir do relatório do Painel de Especialistas.

Figure 1. A schematic diagram showing the deformation of the Brumadinho dam in the year before failure, from the Expert Panel report.
