Análise de sistemas de microdrenagem – as built e as possíveis interferências em áreas urbanas

Analysis of microdrainage systems – as built and possible interferences in urban areas

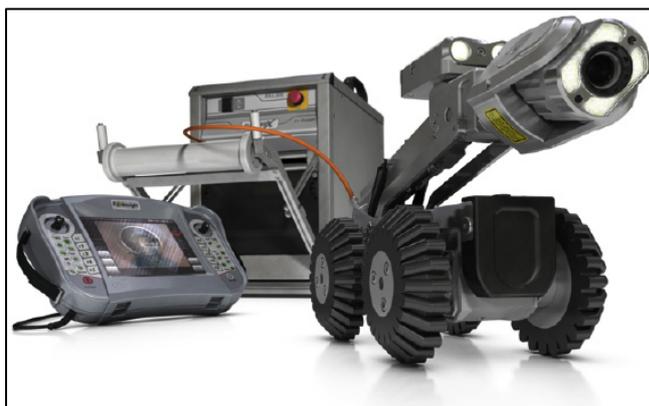
Figura 1. Equipamento para vídeo inspeção por CFTV. Fonte: http://www.sondeq.com.br/pt/nd_insptubulacao_robos.php recuperado em 12 de junho, 2019.

Na vídeo inspeção por CFTV, a câmera, acoplada a um suporte capaz de se deslocar ao longo da galeria, é introduzida na mesma através dos poços de visita. As imagens capturadas pela câmera são observadas em tempo real. A Figura 1 ilustra um modelo de equipamento utilizado. As Figuras 2 e 3 ilustram ligações irregulares de esgoto em galeria do sistema pluvial.

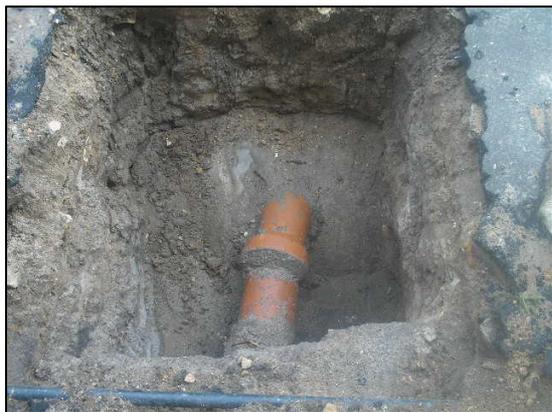
Figura 2. Ligação irregular de esgoto em galeria pluvial circular, localizada em rua da cidade de Fortaleza [CE].
Fonte: Bezerra (2008).

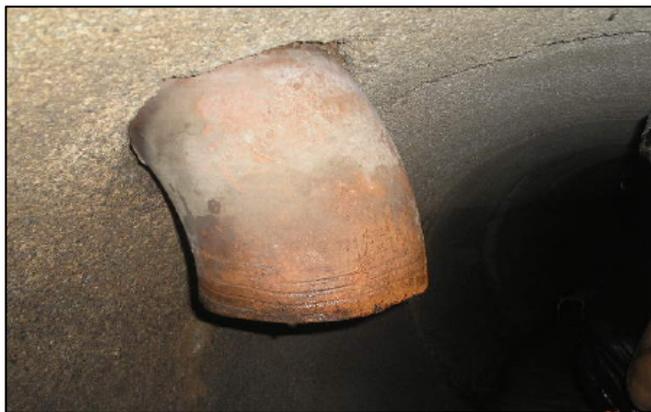
Figura 3. Ligação irregular de esgoto na parte superior da galeria circular, localizada em rua da cidade de Fortaleza [CE].
Fonte: Bezerra (2008).

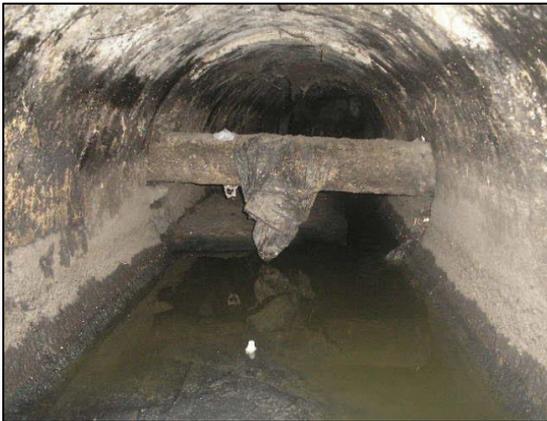
Figura 4. Rede de esgoto de 200 mm na seção interna da galeria de microdrenagem localizada em rua da cidade de Fortaleza [CE]. Fonte: Bezerra (2008).

Segundo Bezerra (2008), as interferências na rede de microdrenagem ocasionadas pela falta de planejamento integrado entre os diferentes órgãos responsáveis pela infraestrutura urbana obstruem as galerias causando refluxo na rede. A Figura 4 ilustra uma interferência entre a rede de esgotamento sanitário e a galeria de águas pluviais. Já a Figura 5 contempla uma interferência entre a rede de abastecimento de água e a galeria de águas pluviais.

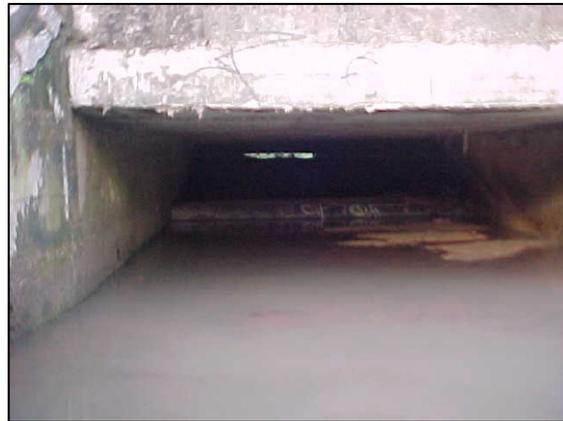
Figura 5. Adutora de 400 mm na seção interna da galeria de microdrenagem localizada em rua da cidade de Fortaleza [CE]. Fonte: Bezerra (2008).

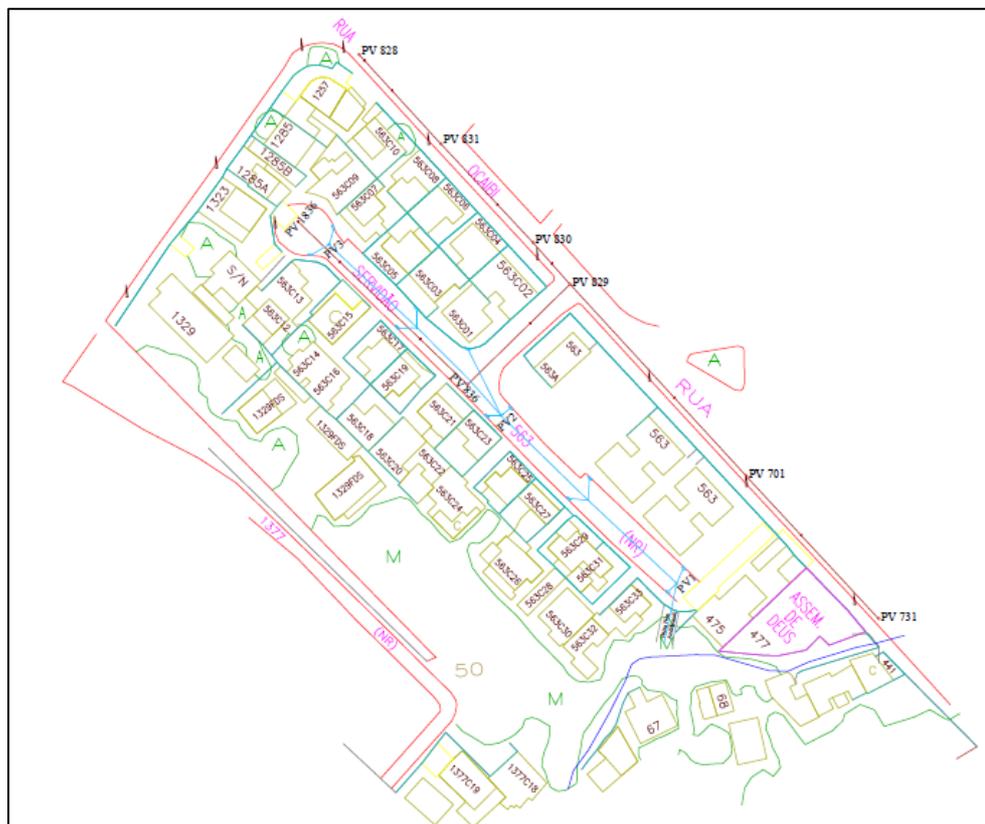
Figura 8. Planta da área de estudo com as redes de esgotamento sanitário e de microdrenagem. Fonte: Autoria própria (adaptação).

A Figura 8 apresenta o recorte da planta original no qual consta a área de estudo, com as redes de esgoto tanto do condomínio quanto dos trechos da rede pública situada na rua Ocaibi lançadas, bem como a rede de microdrenagem.

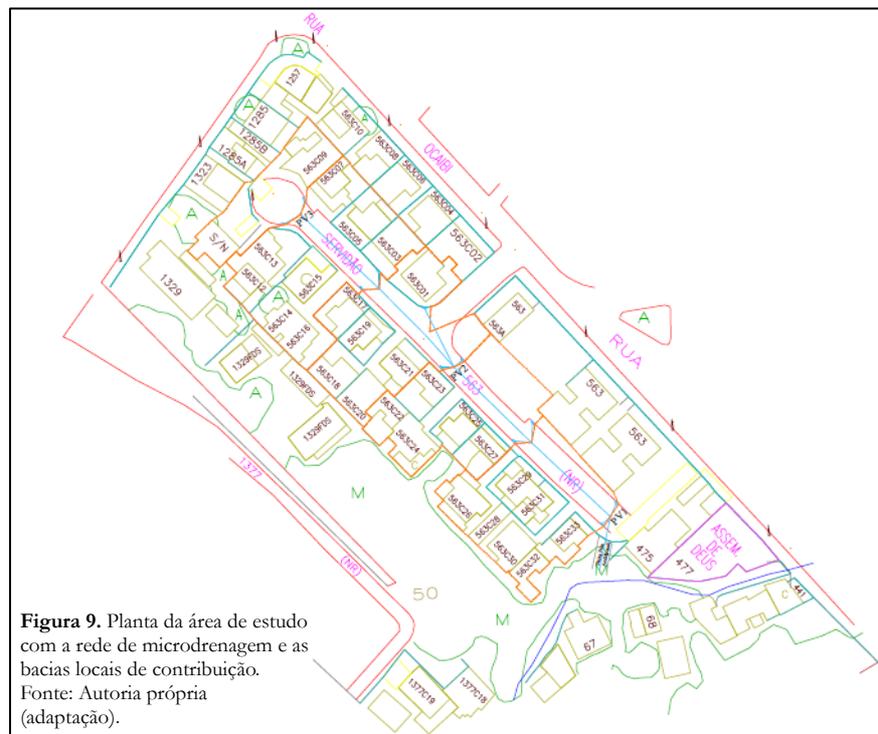
Figura 9. Planta da área de estudo com a rede de microdrenagem e as bacias locais de contribuição.
Fonte: Autoria própria (adaptação).

A análise da rede foi realizada a fim de avaliar a atual suficiência hidráulica da mesma, de acordo com parâmetros preconizados em Rio-Águas (2010). Foram delimitadas as bacias locais de contribuição da área de estudo. A Figura 9 apresenta o recorte da planta original no qual consta a área de estudo, com a rede de

microdrenagem lançada e as bacias locais que contribuem para cada poço de visita, assim como para as captações ligadas diretamente na galeria.

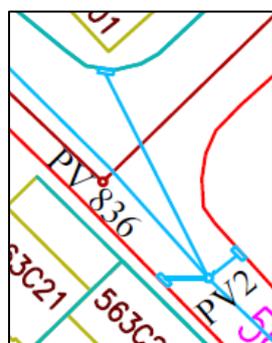
Figura 10. Detalhe da planta com o ponto de interseção entre a rede de esgoto e a rede de microdrenagem. Fonte: Autoria própria (adaptação).

Após o lançamento das redes, observou-se a existência de um ponto no qual a rede de esgoto do condomínio e a rede de microdrenagem se intersectam em planta, como mostrado no detalhe da Figura 10. Esse ponto foi então analisado para verificar a distância livre entre as tubulações no subsolo, e assim concluir se há ou não interferência entre as mesmas. Para o cálculo da distância livre entre as redes, foi necessário o cálculo da cota da geratriz superior externa da tubulação de esgoto e da cota da geratriz inferior externa da galeria de microdrenagem, no ponto analisado.

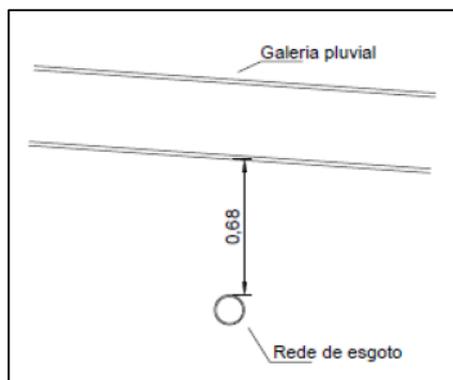
Figura 11. Desenho esquemático da galeria pluvial e da tubulação de esgoto no subsolo, no ponto de interseção em planta. Fonte: Autoria própria.

A partir desse cálculo concluiu-se que a distância livre entre as redes, no ponto de interseção, é igual a 0,68 metro, conforme desenho esquemático da Figura 11.

Portanto, não se verifica interferência entre as redes, visto que, a folga mínima entre a geratriz externa da galeria de águas pluviais e as demais redes de concessionária, deve ser igual a 0,20 m, Rio-Águas (2010).
