## Coreto Art Déco em Goiânia: vicissitudes de um patrimônio reconhecido

Dossiê Documentação do Patrimônio Cultural

## The Art Deco Bandstand in Goiânia: vicissitudes of a recognized heritage

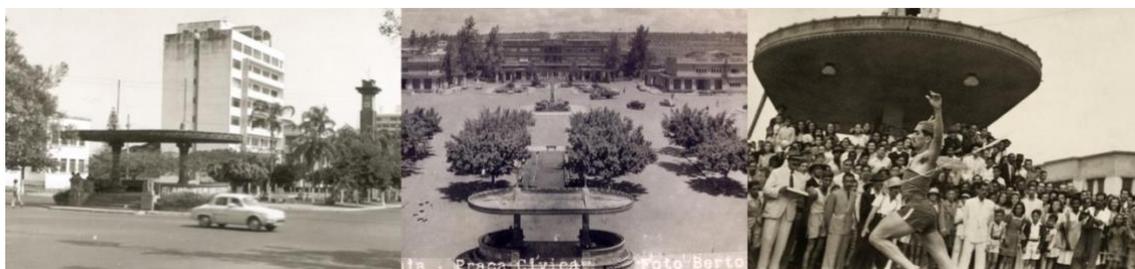
**Figura 1.** Fotografias do Coreto na Praça Cívica na década de 1960 e 1940, e da estrutura ocupada pelo público em um evento esportivo na década de 1950. Fotos: Autoria desconhecida. Fonte: Acervo MIS |GO.

A linguagem arquitetônica do Coreto é o Art Déco, fazendo conjunto com o relógio que fica no canteiro central da Avenida Goiás (Figura 1), obeliscos com luminárias, e com edificações, todos com referências ao Art Déco, que se erguem no seu entorno, dentro e fora dos limites da praça, em sua maioria institucionais. Sua inserção urbana no espaço da praça é um dos aspectos definidores da sua qualidade formal – arquitetônica e urbana – e que determina seu destaque e importância. Diferentemente dos coretos de outras cidades ele não está em uma área central da Praça, mas a sua margem. Ele é a estrutura que marca o início da esplanada da Praça, ao norte, e que faz sua ligação com a Avenida Goiás, extensa alameda que corta a parte central da cidade e termina na Praça do Trabalhador onde fica a Estação Ferroviária, portal de entrada da cidade, ao norte, como vemos na Figura 2.

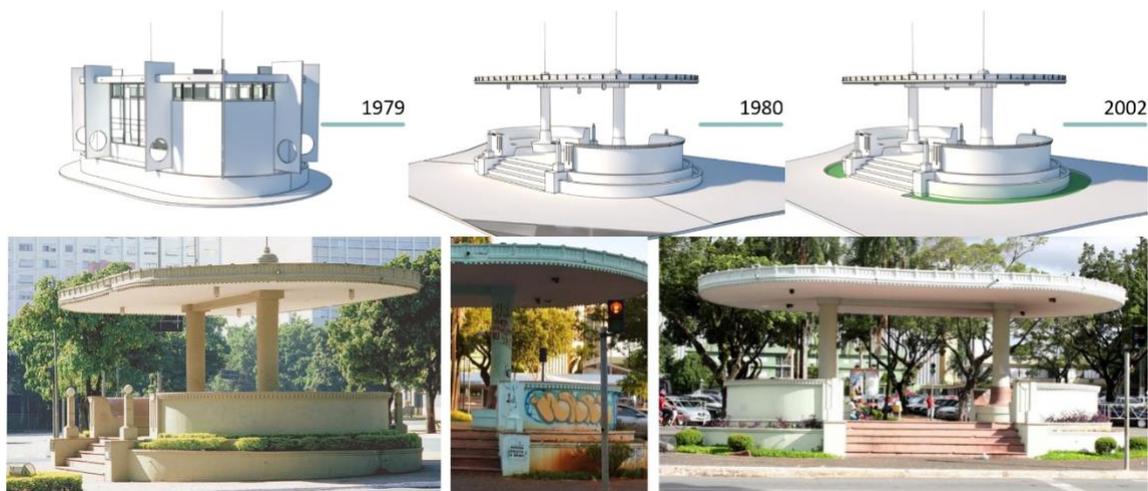
**Figura 4.** Maquete eletrônica esquemática do Coreto com: intervenção da década de 1970, reconstrução de 1980 e intervenção paisagística de 2002, junto com fotografias desses últimos dois períodos. Desenhos: Marília Rezende. Fotos: autoria desconhecida. Fontes: IPHAN | GO; Letícia Coqueiro/A Redação, 2018; IPHAN | GO (na sequência).

Em 1979, na administração do prefeito Hélio Mauro Humbelino Lôbo, foi tomada a decisão de reconstruir o Coreto, segundo seu projeto original. O fato de o projeto ter sido construído apenas quarenta anos antes, facilitou o acesso a plantas e desenhos. Além disso, foi possível localizar um dos pedreiros que trabalhou diretamente da obra, entre os anos de 1941 e 1942. Adolfo Boari, de 76 anos, ainda possuía algumas fôrmas dos afrescos originais utilizadas no acabamento e fez todo o acompanhamento da obra para que ela fosse reconstruída. Essa reconstrução é, primordialmente, o que temos hoje presente na cidade, como visto na Figura 4.

Nesse contexto, a edificação ficou sem uso definido, sem iluminação e também sem segurança adequadas. Uma das primeiras intervenções posteriores (sem data precisa) que podemos observar no local, foi a criação de uma faixa de calçada no entorno do coreto, que acompanhou o formato irregular das vias, sem relação com a forma elíptica da sua estrutura, como vemos nas maquetes da Figura 5. As intervenções superficiais que são mais facilmente identificadas nas fotografias ao longo do tempo, são as das espécies de vegetação plantadas nos jardins e a iluminação inserida posteriormente.

Em 2002, houve uma grande intervenção nas suas imediações, quando foi realizada a recuperação do canteiro central da Avenida Goiás. Nessa ocasião, foram feitas várias tentativas para integração entre o Coreto e a Avenida, barradas pelas instâncias governamentais, sendo realizada apenas a restauração da estrutura do Coreto e a inserção de um jardim gramado no seu contorno. Os ciclos assim foram se repetindo: a estrutura sofre desgaste, é abandonada pelo poder público sendo alvo de vandalismo e, isolada do pedestre, é apropriada por moradores de rua. O governo toma atitude para sua manutenção: investe recursos, restaura, pinta, troca sua iluminação e tenta reafirmar sua importância.
