## **Avaliação da erodibilidade de áreas degradadas na faixa de domínio da DF-250 Brasil: Estudo de caso**

### **Assessment of the erodibility of degraded areas in the domain range of the DF-250 Brazil: a case study**

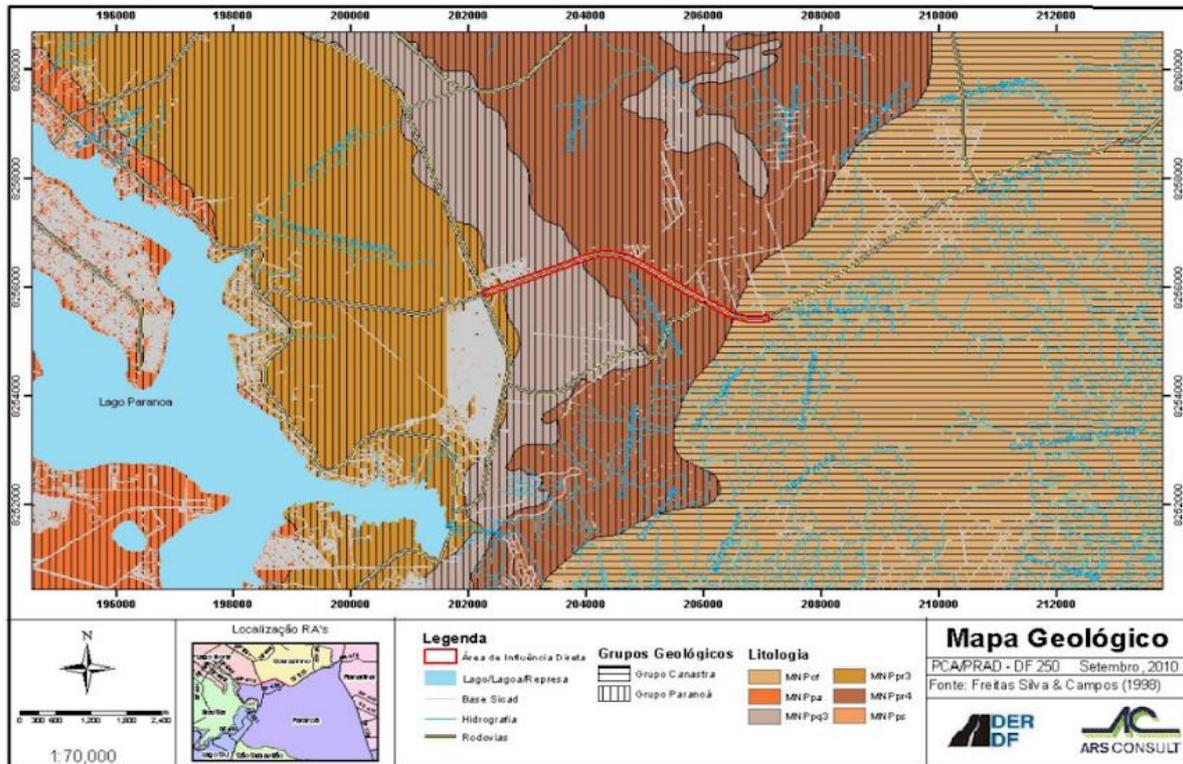
Figura 2. Mapa geológico da localidade DF-250. Fonte: DER-DF, 2018.

Na Figura 2, tem-se a geologia da área em estudo composta por dois grupos litológicos distintos, o Canastra e o Paranoá, formados por rochas metassedimentares de baixo grau, ambos de idade Neoproterozóica. O contato entre ambos ocorre por meio de falha de empurrão. O grupo Canastra tipifica-se por um conjunto amplo de filitos variados com uma restrita quantidade de quartzo, calcifilitos, mármore finos e filitos carbonosos. O grupo Paranoá é formado por unidades de metarrimitos com predominância de corpos arenosos e quartzos finos a médios.

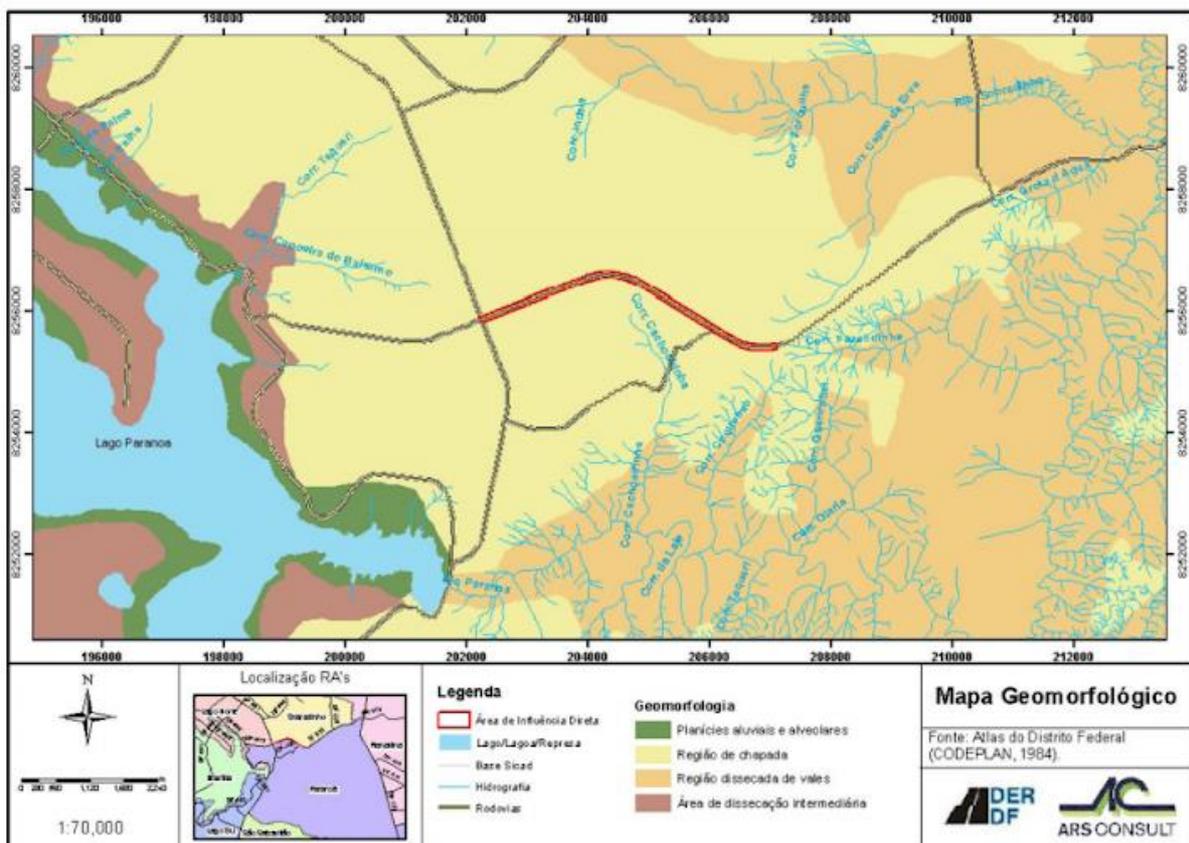
Figura 3. Mapa geomorfológico da localidade DF-250. Fonte: DER-DF, 2018.

- Geomorfologia: as formas do relevo influenciam os processos erosivos principalmente no que tange à declividade, ao comprimento e à forma de vertente, ou seja, é um fator que modula a ação erosiva. Quanto maior o declive, maior a velocidade do escoamento (Jesus, 2013). No presente estudo, tem-se a ocorrência de chapadas com topografias planas, conforme a Figura 3.

As declividades não ultrapassam a 5% nos primeiros 3,5 km da DF-250 que caracteriza como uma região de baixo risco geotécnico, correspondendo a uma área com condições geotécnicas favoráveis a duplicação. Porém no trecho restante (1,8 km), a declividade aumenta significativamente, e o risco geotécnico aumenta, tanto que o processo erosivo neste trecho é intenso.

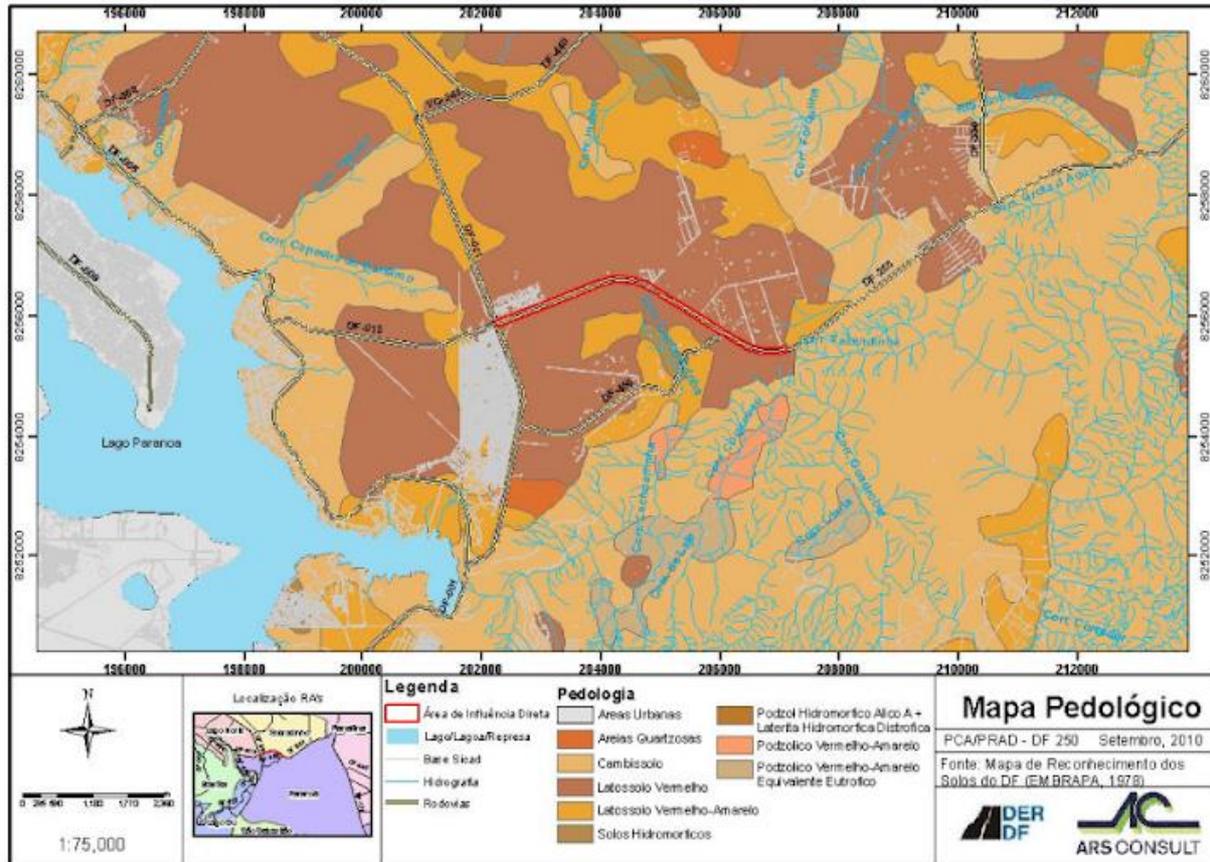
Figura 4. Mapa pedológico da localidade DF-250. Fonte: DER-DF, 2018.

Na área em estudo, o tipo de solo predominante compreende o latossolo (vermelho e vermelho-amarelo), conforme Figura 4. A laterização é o processo pedogenético que controla basicamente toda a formação destes solos e pode capacitar a formação de agregações. A erosão pode ocorrer por colapso químico, variação de umidade e consequente colapso progressivo colaborado pela condição de metaestabilidade.

Os latossolos, segundo Lima (2003), originam-se de um alto grau de intemperismo e lixiviação, formando uma estrutura bastante porosa, metaestável, com alto índice de vazios e conseqüentemente baixo peso específico. Incorporam a maior área do Distrito Federal, com cerca de 54,47 % (sendo 38,63 % de Latossolo Vermelho (LE) e 15,84 % de Latossolo Vermelho-Amarelo (LV)), com mantos de muitos metros de espessura, profundos e bem drenados, formados a partir de rochas metamórficas, como ardósias, metarritmitos e quartzitos. Esses solos são famosos por serem pouco suscetíveis à erosão. Entretanto, a ação do escoamento concentrado e/ou declive acentuado das encostas facilitam o surgimento de ravinas e voçorocas. Apresentam um horizonte B que consiste de uma mistura de óxidos hidratados de ferro e alumínio, com variável proporção de argilominerais 1:1 e minerais silicatados altamente resistentes, principalmente o quartzo.

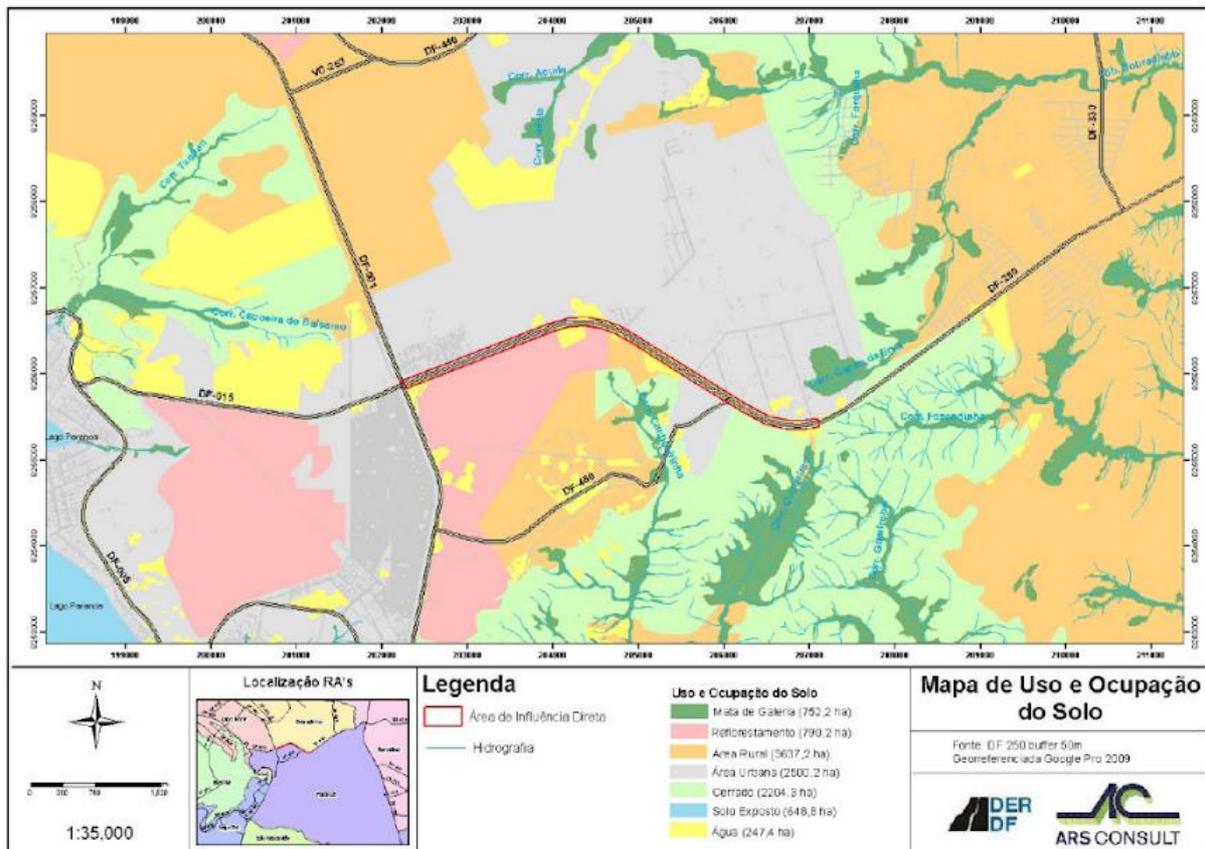
Figura 5. Mapa de uso e ocupação do solo da localidade DF-250. Fonte: DER-DF, 2018.

exploradas sem os cuidados técnicos adequados também podem estar relacionados à gênese de processos erosivos. Na Figura 5, tem-se o mapeamento de uso e ocupação do solo da área em estudo.

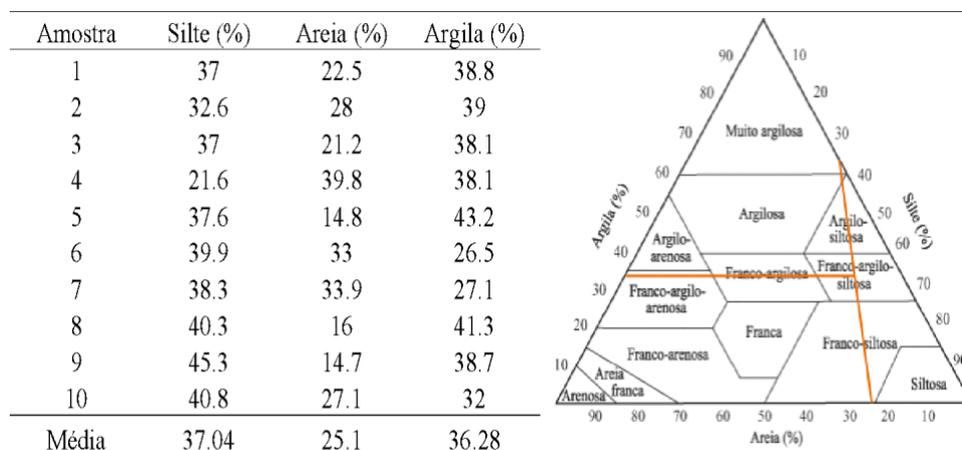
Figura 6. Granulometria e classificação do solo. Fonte: DER-DF, 2018.

De acordo com os relatórios do DER/DF (2018), foram coletadas 10 (dez) amostras deformadas dentro da voçoroca e uma amostra indeformada e determinados os ensaios de granulometria com uso de defloculante, classificação textural do solo, infiltração e SPT, este com coleta de dados em 11 (onze) pontos. Por meio da granulometria, o solo foi classificado como franco-argilo-siltoso, segundo o triângulo textural de solos desenvolvido por Lemos & Santos (1984), conforme Figura 6.

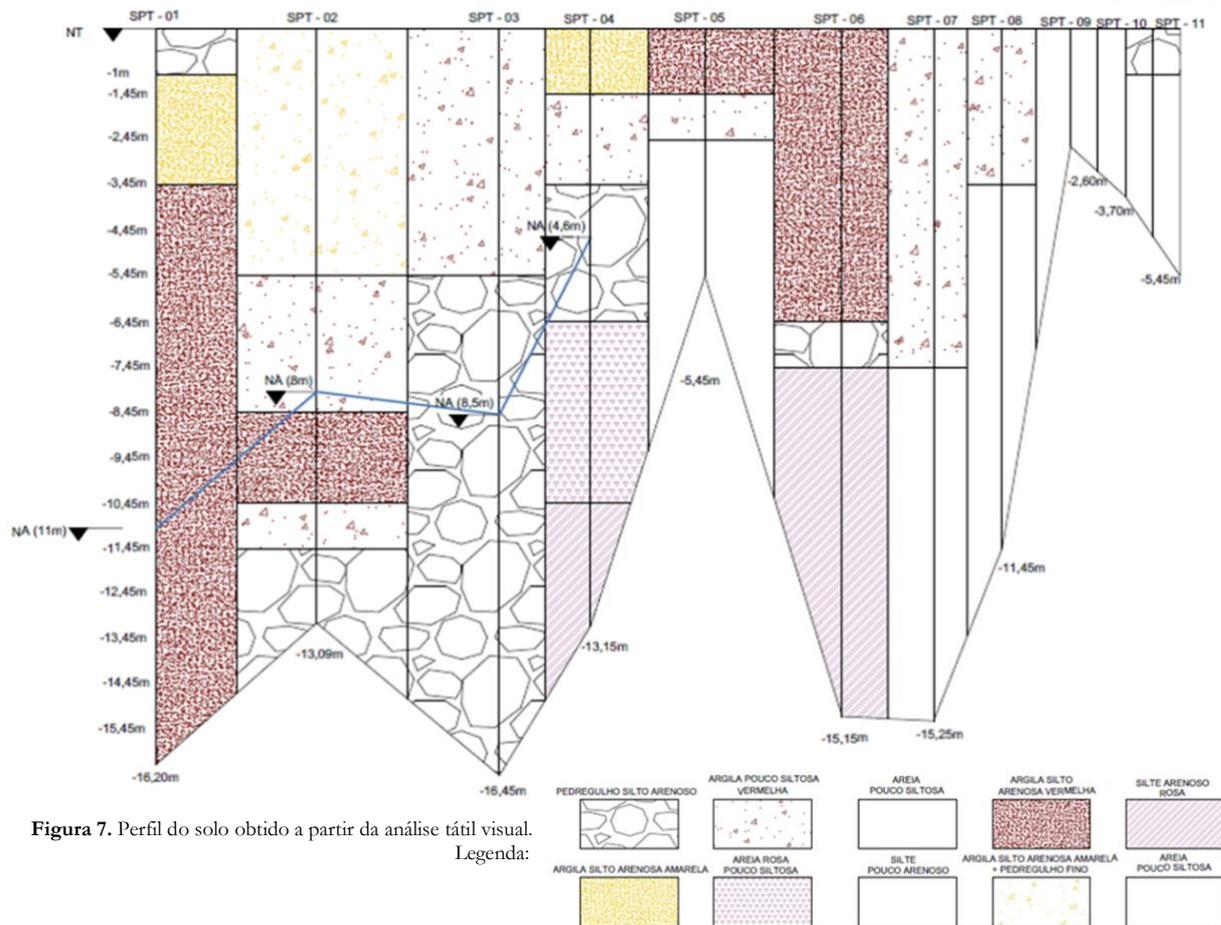
Figura 7. Perfil do solo obtido a partir da análise tática visual. Legenda:

Os dados de resistência do solo foram definidos a partir do ensaio “Standard Penetration Test” (SPT) por meio de sondagens a percussão simples, sem circulação de água, em 11 (onze) localidades próximas ao km 5,00. Cabe destacar que este ensaio não permite uma boa avaliação dos solos porosos, pois quebra a estrutura do mesmo durante a execução. Na Figura 7, está representado o perfil do solo obtido a partir da análise tátil visual.

Destaca-se que conforme aumenta a numeração do SPT há proximidade com a erosão, e assim os ensaios 9, 10 e 11 estão dentro da voçoroca. Dessa forma, verifica que por ser um solo da base da voçoroca de característica de silte pouco arenoso e também ao acompanhar o desenvolvimento do perfil, observa-se que o solo da base da voçoroca se encontra em substrato saprolítico, por constituírem minerais primários o processo de erosão pode ser mais intenso principalmente se exposto a água com tendência a deslizamentos.

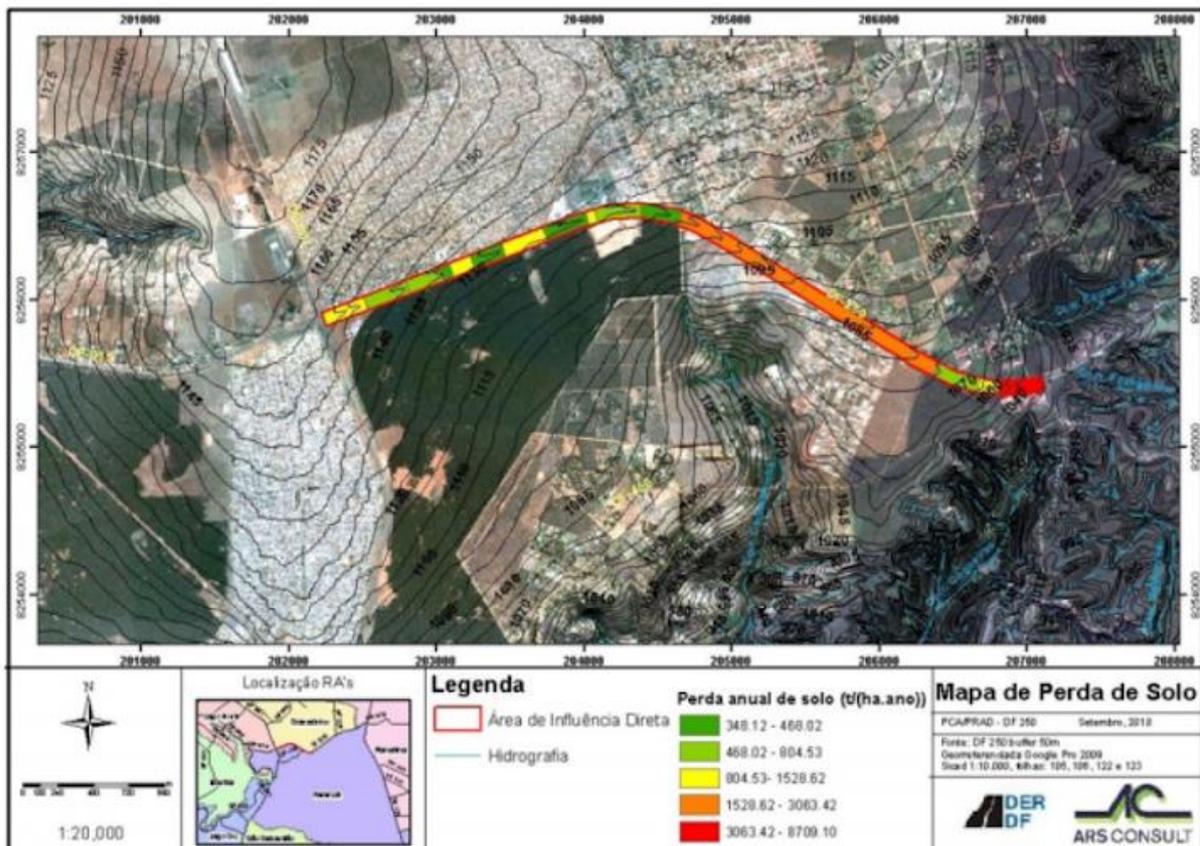
Figura 8. Mapa de perda de solo do processo erosivo na faixa de domínio (margem norte) da DF-250. Fonte: DER-DF, 2018.

A partir da Equação (1), a rodovia foi dividida em 18 setores separadamente com o auxílio do software Arcgis 9.3 e assim foi elaborado um mapa de perda de solo, com indicações de estimativas de perda de solo entre 348,12 t/ha.ano a 8.709,10 t/ha.ano, conforme a Figura 8, onde se verifica que a região com maiores valores de perda de solo anual é a região definida pela baixa altitude indicando os fluxos de canais de água e justamente o trecho de maiores erosões onde está inserida a voçoroca.

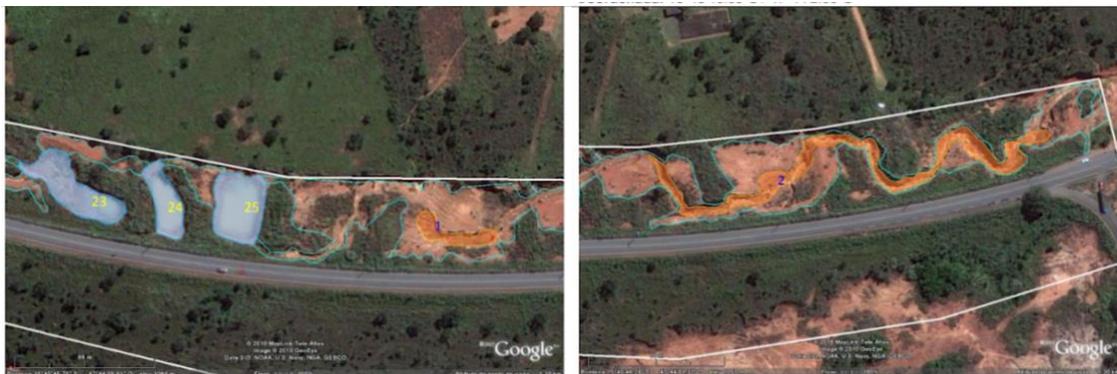
Figura 9. Processo erosivo na faixa de domínio (margem norte) da DF-250, km 4,61 – km 5,25. Fonte: DER-DF, 2018.

Conforme as Figuras 9 e 10, a desagregação e arraste de solo caracterizam processos de erosão laminar e em sulcos, com transporte de massa mais intenso a partir do km 3,68, pelo aumento da declividade do relevo. Do km 4,33 em diante, observa-se que a desagregação e transporte das partículas de solo, consorciado com o incremento da declividade, resultam em agravamento dos processos erosivos, com sulcos mais profundos.

A partir do km 4,91 até o km 5,25, devido ao intenso escoamento pluvial e carreamento de sedimentos, verifica-se a formação de voçorocas, onde a erosão atinge o leito rochoso e, em alguns pontos, o nível d'água subsuperficial, em uma área de 5.446,17 m<sup>2</sup>.

As ações recomendadas para a recuperação deste trecho compreendem a limpeza da área, reconformação dos taludes, escarificação do solo e plantio de grama/capim. Os “caminhos” de escoamento das águas entre uma bacia de retenção e outra deverão também ser reconformados e vegetados. Para o trecho das voçorocas, o processo erosivo deverá receber tratos para “canalização”, com retaludamento, aplicação de paliçadas, escarificação manual e plantio de mudas com sistema radicular profundo para dar sustentação e reter os sedimentos. Recomenda-se, ainda, a recuperação das bacias de retenção por meio de retaludamento e plantio de grama/capim, com execução de paliçadas onde se fizer necessário.

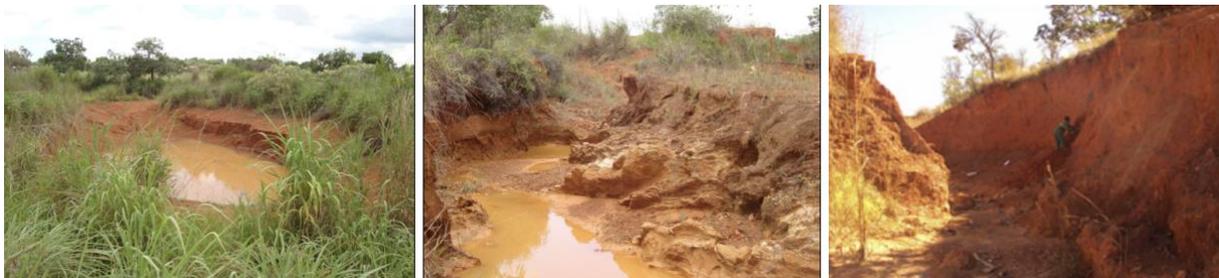
Figura 10. Processo erosivo ao longo da faixa de domínio (margem norte) da DF-250. Fonte: DER-DF, 2018.

Na Figura 10 apresentam-se algumas imagens do processo erosivo em estudo.
