INTERVENÇÃO ARQUEOLÓGICA EM PATRIMÓNIO EDIFICADO: DOIS CASOS DE APLICAÇÃO DOS MÉTODOS DA ARQUEOLOGIA DA ARQUITECTURA EM CONTEXTO URBANO

ARCHAEOLOGICAL INTERVENTION IN THE BUILT HERITAGE: TWO CASES OF APPLICATION OF THE METHODS OF THE ARCHAEOLOGY OF ARCHITECTURE IN THE URBAN CONTEXT

Pretende-se neste artigo utilizar como exemplo duas intervenções arqueológicas de emergência em contexto urbano e em edifícios de habitação que utilizaram os métodos da Arqueologia da Arquitectura, analisando o edificado como contexto arqueológico. Procurou-se, para além da caracterização e interpretação de cada conjunto edificado, apresentar os diferentes aspectos (prazos, contextos, equipas, financiamento, etc.) que enquadram e condicionam as metodologias próprias da Arqueologia da Arquitectura em intervenções deste tipo, expondo estratégias que procuram minimizar a acção destas condicionantes.

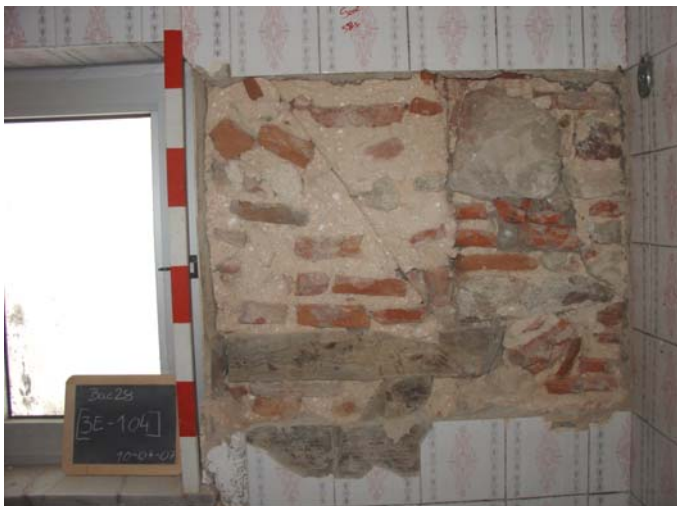
Figura 3. Sondagem parietal efectuada no 2º Andar.

Para atingir os objectivos propostos, foram realizadas sondagens parietais que seguiram a metodologia arqueológica empregue nas sondagens horizontais: decapagem de todo o revestimento da parede por camadas estratigráficas, fazendo-se o seu registo escrito (descrição da realidade identificada) e fotográfico.

Estas sondagens implantaram-se em todos os andares (à excepção da cave, ocupada por espaços comerciais, que estavam fora do âmbito da remodelação) e na maioria dos compartimentos do edifício (constituído por cave, rés do chão e dois andares, existindo em cada andar dois

apartamentos, cada um deles com diversos compartimentos/salas), num total de 14 sondagens, de dimensões variáveis (Figura 3).

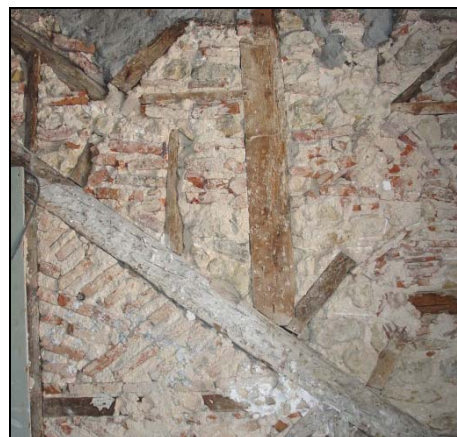
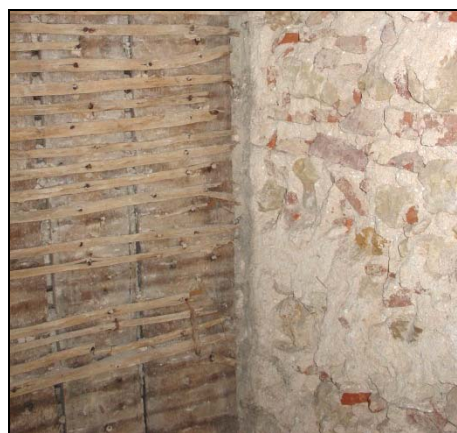
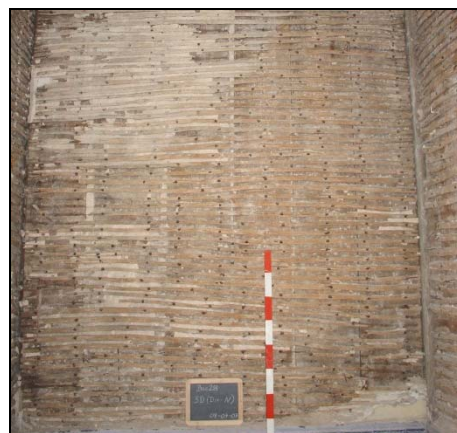
Figura 5. Pormenores das diferentes técnicas construtivas utilizadas.

Tanto as sondagens como a análise estrutural efectuada revelaram apenas três tipos de aparelho utilizado no projecto inicial do edifício: (1) em pedra e tijolo para as paredes-mestras; (1) em pedra e tijolo com estrutura de "gaiola" para as paredes centrais, que formam a escada; e (3) em tabique, com tábuas e pequenas ripas de madeira, para as paredes divisórias dos apartamentos.

As paredes Norte, Oeste e Sul (paredes mestras) do edifício apresentam um aparelho de alvenaria de pedra calcária, de pequenas e médias dimensões e formato irregular, que inclui fragmentos de tijolo em grande quantidade, unido por argamassa de tom alaranjado e consistência compacta, com areão grosseiro e pequenos fragmentos malacológicos. A parede divisória que comunica com a área da escada é em “gaiola”: estruturada por grandes vigas de madeira com travamento das diagonais em cruz, apresenta idêntica quantidade de argamassa de tom alaranjado e consistência compacta e de tijolo (inteiro ou pouco fragmentado), bem como alguma pedra calcária de pequenas dimensões em pouca quantidade. O tijolo encontra-se disposto não aleatoriamente, mas em várias direcções. Os restantes compartimentos são totalmente elaborados em tabique (taipa de fasquio): composto por grandes tábuas dispostas verticalmente e unidas por pequenas ripas de madeira horizontais, fixadas a elas através de taxas de ferro (Figura 5).

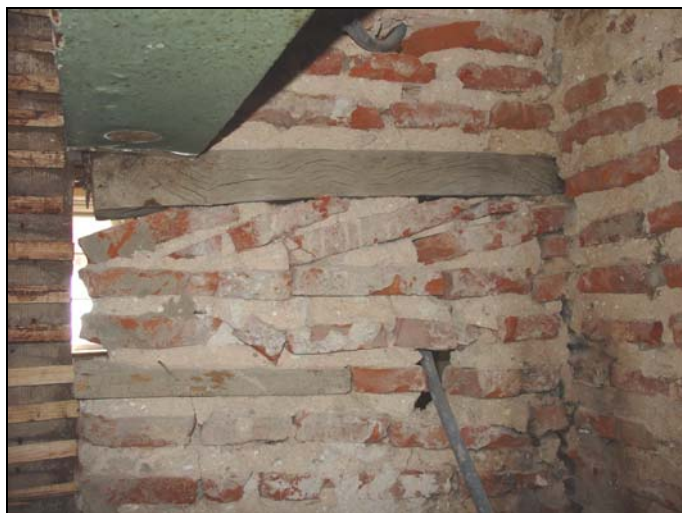
Figura 6. Pormenor da chaminé.

As chaminés existentes são totalmente constituídas por tijolo e argamassa de tom alaranjado e consistência compacta, revestida por uma argamassa de tom mais rosado. Para estruturar a parte de cima da chaminé são utilizadas vigas de madeira (Figura 6).

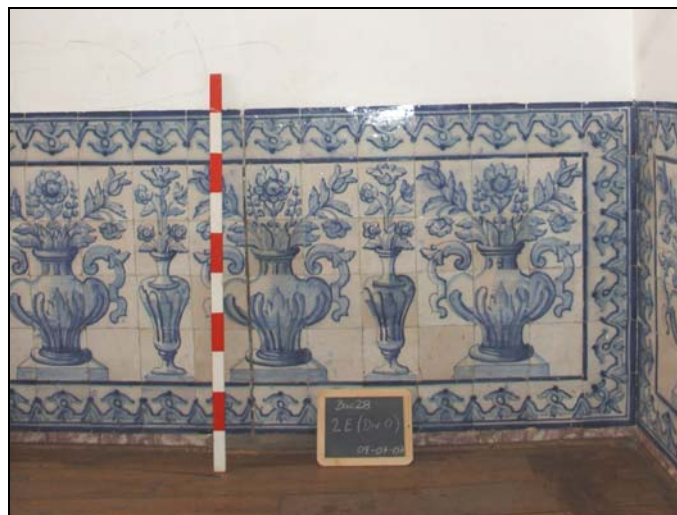
Figura 7. Painel de azulejo do 1º andar.

Ao nível do primeiro andar, verifica-se a existência de painéis mais elaborados, embora monocromáticos (pintados a azul), com 7 azulejos de altura, compostos por: painel central em estilo albarrada, com motivo de ramos de flores em jarras, em conjuntos de 4x1 ou 4x3

peças, alternadamente; cercadura com motivo geométrico; e uma segunda cercadura inferior em azulejo esponjado, pintado a cor-de-rosa por intermédio de uma esponja (Figura 7).

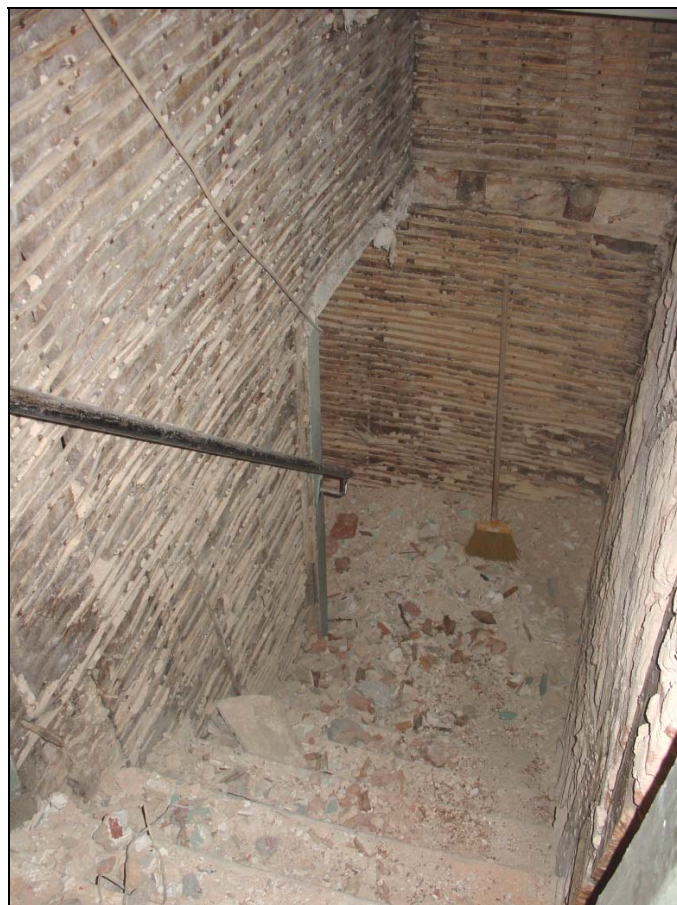
Figura 8. Técnica construtiva utilizada na escada.

A escada de acesso aos vários apartamentos do prédio é inteiramente constituída por madeira, sendo a parede central em tabique e as paredes laterais, que comunicam com os apartamentos, em “gaiola” (Figura 8).

A parede central da escada, em tabique, é de constituição idêntica às paredes divisórias dos apartamentos: grandes tábuas dispostas verticalmente e unidas por pequenas ripas de madeira horizontais, fixadas a elas através de taxas de ferro. As esquinhas são formadas por barrotes e vigas de madeira. A parede Sul é do mesmo tipo, a parede Norte de alvenaria de pedra e tijolo e as paredes Este e Oeste são estruturadas por “gaiola”. A maioria dos vãos deixados pelos lanços de degraus é aproveitada como despensa dos apartamentos.

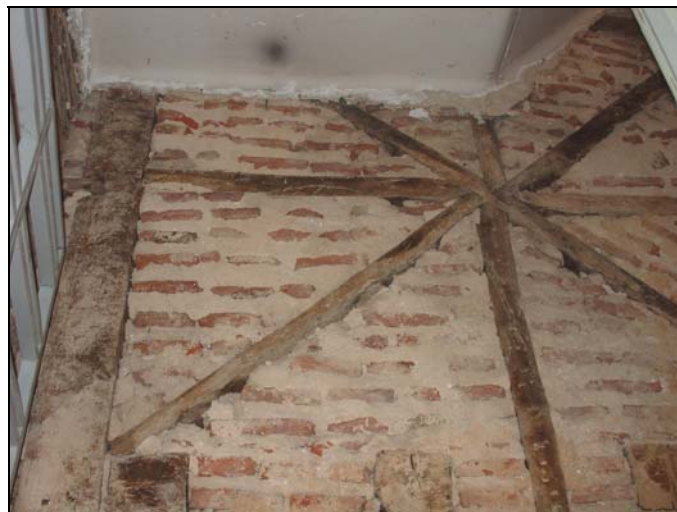
Figura 9. Parede de “gaiola”.

Nas paredes centrais, aquelas que fazem a comunicação dos apartamentos com a escada, foi utilizada a estrutura de “gaiola”, em vigas de madeira com travamento em cruz de Santo André, preenchidas depois por um aparelho maioritariamente de tijolo e argamassa compacta de tom alaranjado. Também estas seriam revestidas por argamassa de tom rosado e reboco fino (Figura 9).

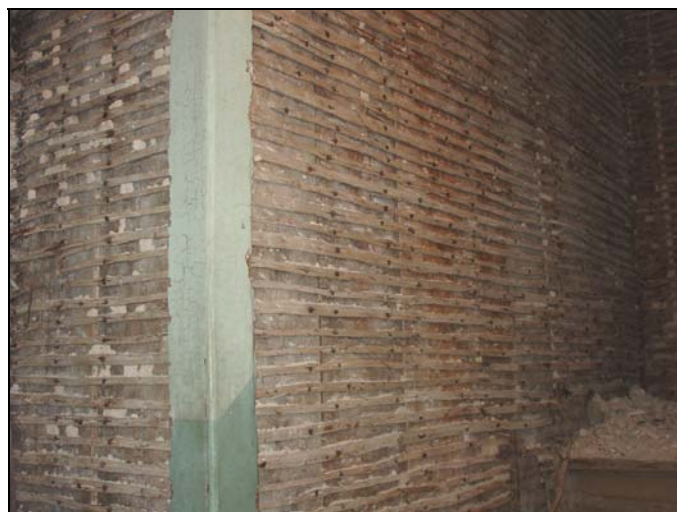
Figura 10. Parede divisória em tabique.

Já as paredes que formam as divisões dentro dos apartamentos, bem como as paredes meeiras da escada, são constituídas por tabique, composto por grandes

tábuas de madeira dispostas verticalmente e unidas por pequenas ripas de madeira horizontais em ambos os lados, fixadas a elas através de taxas de metal. Este tipo de parede seria revestido por uma camada espessa de argamassa e esta por um reboco fino (Figura 10).

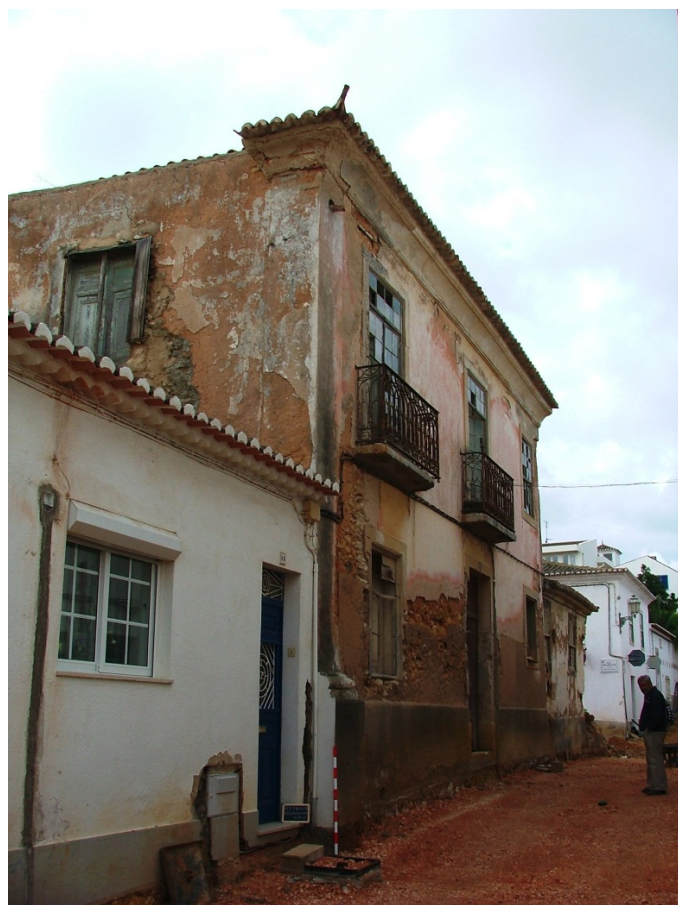
Figura 11. Fachada principal do edifício sito na Rua do Jardim, nº 21.

O quarteirão limitado pelas ruas do Jardim, General Alberto da Silveira, Júlio Dantas e Travessa da Coroa, no

centro histórico da cidade de Lagos (Algarve – Portugal), foi integralmente estudado do ponto de vista arqueológico através da intervenção arqueológica que se iniciou em Novembro de 2005 (Figura 11).

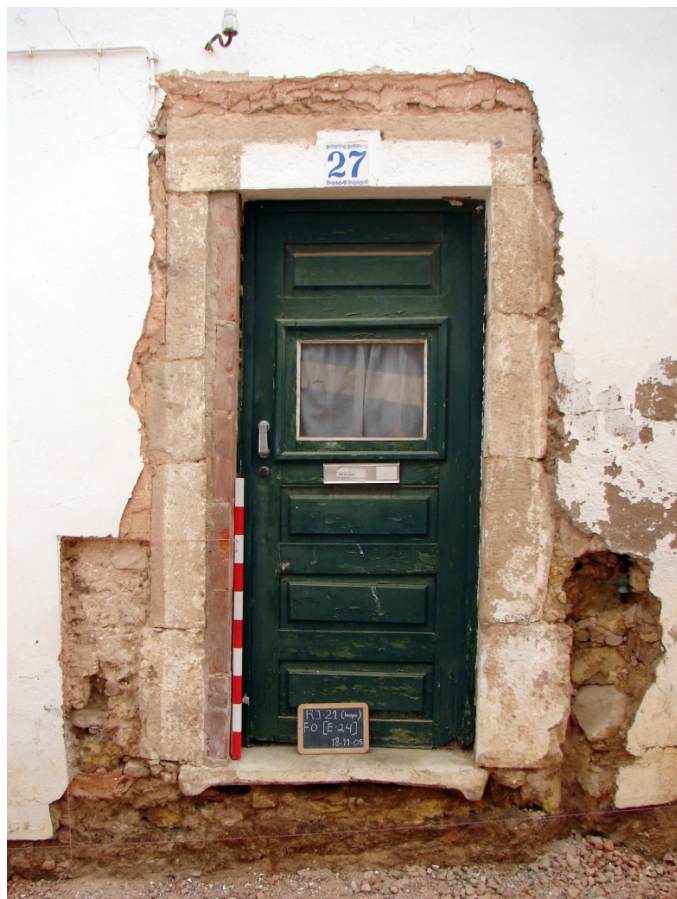
Figura 12. Sondagem efectuada no exterior do edifício.

Para tal, foi aplicada uma metodologia rigorosa, que permitiu a obtenção de dados suficientes para compor uma sequência cronológica e física da construção de todas as estruturas e caracterizar as técnicas, métodos e materiais construtivos, equilibrando-se as condicionantes próprias de uma intervenção em contexto de obra e as metodologias empregues neste tipo de trabalho. O registo gráfico e fotográfico de todos os espaços da estrutura edificada não foi descurado. Assim, nesta primeira fase de intervenção foram abertas mais de quatro dezenas de sondagens parietais (picagens efectuadas com metodologia arqueológica e registo estratigráfico – fotografia, croquis e descrição em ficha específica de cada unidade estratigráfica detectada) e algumas picagens diagnósticas (localizadas próximo das sondagens efectuadas, em locais onde a estratigrafia era já conhecida, e por isso efectuadas sem registo estratigráfico exaustivo), distribuídas por todos os corpos edificados, tanto no interior como no exterior, através das quais se determinaram os métodos construtivos, os tipos de aparelho e de revestimento, as diferenças a nível de paredes interiores e exteriores, bem como momentos construtivos, reconstruções e remodelações (Figuras 12, 13, 14 e 15).

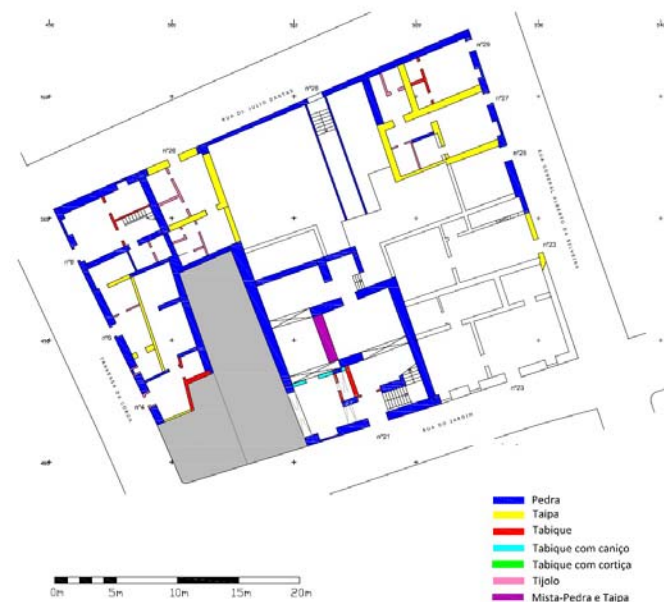
Procedeu-se ainda ao registo fotográfico de todas as realidades identificadas nas sondagens parietais, assim como ao levantamento fotográfico de todas as fachadas e de todos os compartimentos, registando-se não só a generalidade dos espaços, mas também tectos, soalhos, pavimentos, elementos decorativos, gama cromática das paredes internas, portas, janelas, etc. Fez-se igualmente o registo gráfico de todas as estruturas em planta, identificando-se os tipos de aparelho utilizado e sequência cronológica de construção (Figura 17).

Figura 17. Análise estrutural efectuada ao nível do piso térreo.

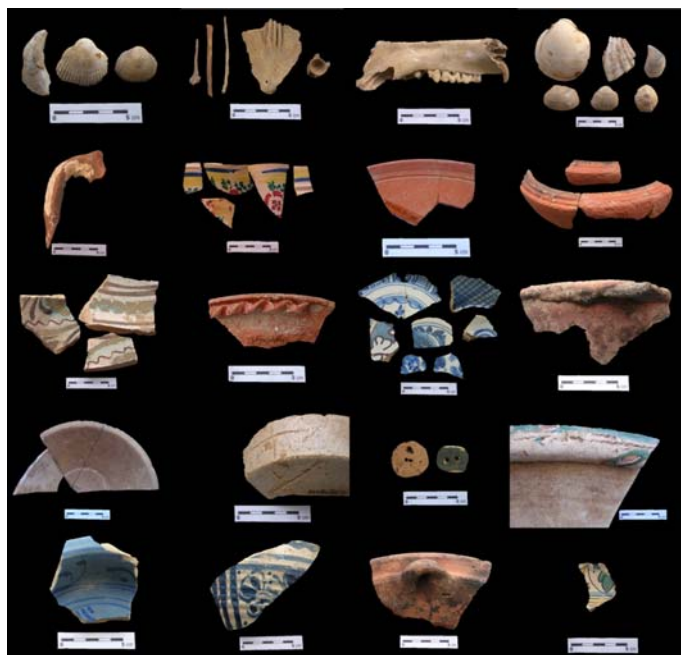
malacológicos e ictiológicos, que permitiu datar com maior segurança algumas dessas fases de ocupação. O espólio recolhido no decurso da segunda e terceira fase de intervenção possibilitou não só a caracterização dos hábitos alimentares e outros aspectos quotidianos da população que ali residiu ao longo de, pelo menos, cinco séculos, mas também uma cronologia mais apurada para a construção e abandono de algumas das estruturas. Na realidade, nos diferentes espaços intervencionados surgiram conjuntos artefactuais enquadráveis entre os séculos XIV e XVIII. Foi recolhida uma grande variedade de tipologias de cerâmica comum, cerâmica de vidro plumbífero e cerâmica de vidro estanífero, bem como outro tipo de objectos cerâmicos, como por exemplo cachimbos em caulino. Recuperaram-se também alguns fragmentos de peças em vidro e metal, restos osteológicos de cabra ou ovelha, galinha, cavalo, coelho, vaca e porco; restos malacológicos de berbigão, ostra, lapa, mexilhão, vieira, amêijoia, navalheira, búzio e burriés; e ainda restos ictiológicos de diversas espécies, muito embora se tenha identificado apenas o atum (SANTOS, et alii, 2005). Alguns materiais osteológicos provenientes de diferentes silos permitiram obter três datações de C14 entre os anos 1300-1450 (dois casos) e 1410-1520² (Figura 18).

Figura 18. Alguns dos materiais arqueológicos recolhidos no decurso das sondagens no solo, que permitiram uma atribuição cronológica aos momentos de ocupação e abandono daquele espaço.

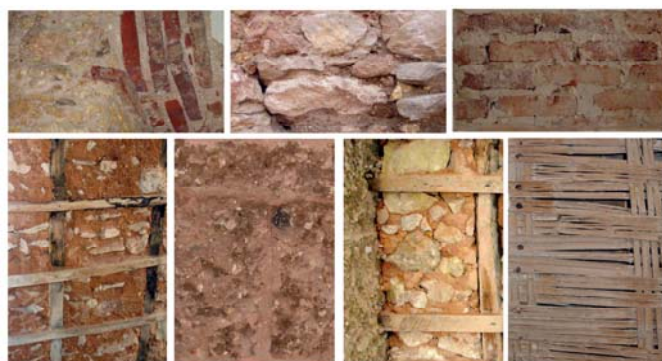
Figura 19. Exemplos de diferentes aparelhos detectados.

funcional a cada um dos tipos. Mais especificamente, foram detectados quatro tipos de aparelho construtivo diferentes: a alvenaria ordinária (de pedra calcária irregular), a alvenaria em tijolo (tijolo burro e tijolo furado), a taipa (com blocos de dimensões variáveis) e o tabique (com enchimento de pedra calcária ou cortiça, com estrutura em madeira ou ripado de canas entrelaçadas). O reboco de argamassa de cal e areia, de argamassa de cimento, o estuque e o azulejo foram os revestimentos identificados (Figura 19).

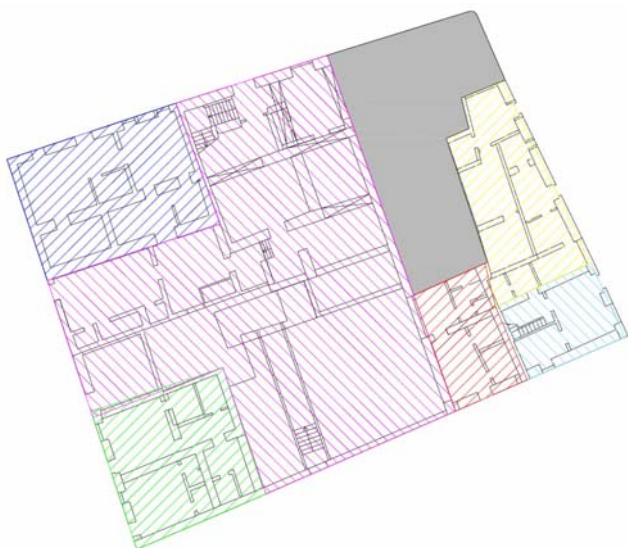
Os dados das sondagens parietais permitiram elaborar também uma sequência evolutiva com vários momentos, dentro da Fase 3, correspondente à construção da casa senhorial e edifícios anexos (Figuras 20, 21 e 22).

Figura 20. Momento 1: construção da casa senhorial (magenta); Momento 2: reconstrução do edifício a Nordeste após derrocada (azul); Momento 3: construção dos dois edifícios anexos a Oeste (verde); Momento 4: construção dos três edifícios anexos a Este (vermelho, azul claro e amarelo).

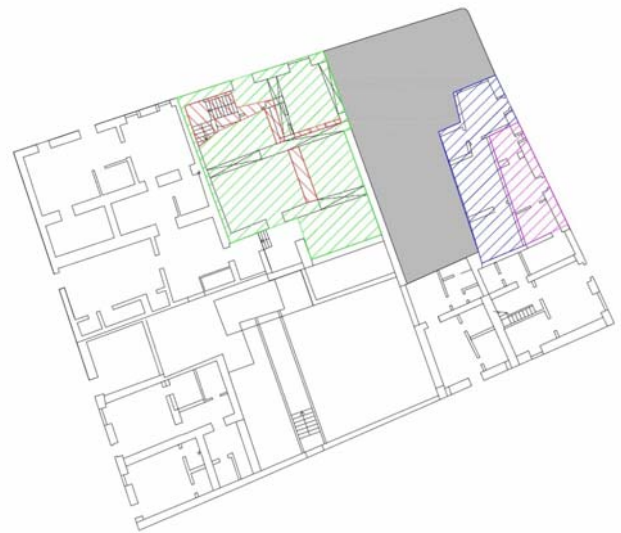
Figura 21. Momento 5: Subdivisão do edifício anexo a Este (azul e magenta) e alterações efectuadas ao espaço de armazém no piso térreo da casa senhorial (vermelho e verde).

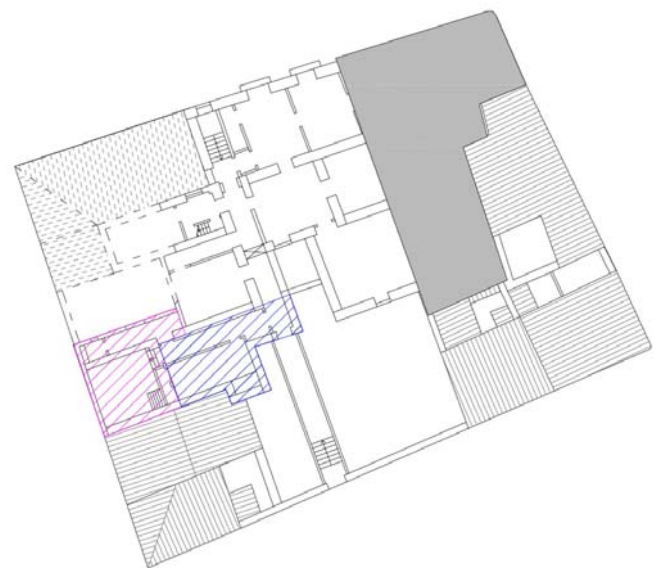
Figura 22. Momento 5: Acréscimo na casa senhorial, na área da cozinha e sótão (azul e magenta).
