# ACESSIBILIDADE ESPACIAL DE DEFICIENTES FÍSICOS, VISUAIS E IDOSOS EM PARQUE PÚBLICO

*SPATIAL ACCESSIBILITY FOR PEOPLE WITH PHYSICAL AND VISUAL DISABILITIES AND OLDER PEOPLE IN PUBLIC GREEN SPACE*

Considerando o contexto exposto, o presente artigo apresenta os resultados da avaliação, por vistoria técnica, da acessibilidade espacial no Parque João Goulart, na cidade de Santa Rosa, interior do Rio Grande do Sul, considerando pessoas com deficiência física, visual e idosos. A partir da avaliação, discute-se as necessidades específicas desses grupos que não são atendidos e busca-se contribuir com recomendações adicionais a NBR9050, aplicáveis a diversos contextos. Este estudo soma-se a outro efetuado no mesmo local, porém com foco na opinião de deficientes físicos, visuais e idosos, ainda não publicado.

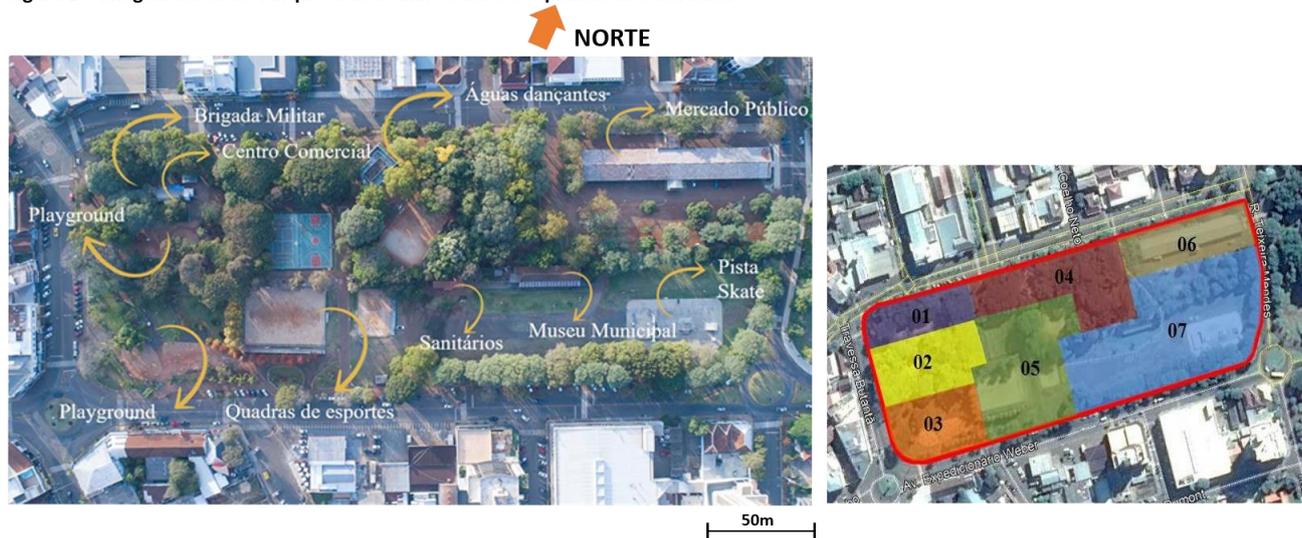
Para a análise e avaliação, o parque, com 48.016 m<sup>2</sup>, foi subdividido em 7 áreas, denominadas quadras de referência, conforme mostrado na Figura 1. A demarcação dos limites das áreas foi dada através da rede de caminhos e dos equipamentos públicos. Tem-se, na quadra 01, um posto da brigada militar e um centro comercial, nas quadras 02 e 03, *playgrounds*, na quadra 04, as águas dançantes, na quadra 05, quadras esportivas, na quadra 06, o mercado público e, na quadra 07, o Museu Municipal, sanitários e pista de skate.

Figura 1 – Imagem aérea do Parque João Goulart e das sete quadras de referência

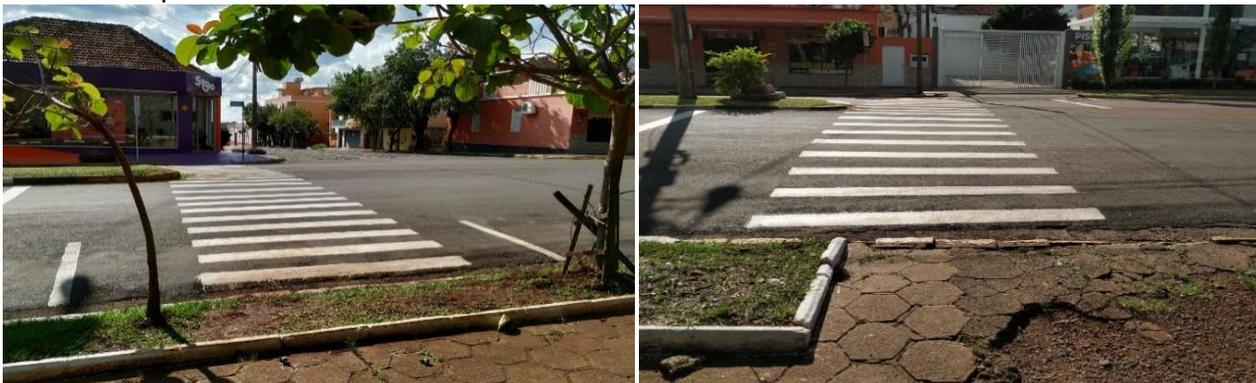
A Quadra 4 possui uma edificação com piscina de águas dançantes. O grupo menos favorecido também é o de deficientes visuais, no que tange a travessia de pedestres. Nesta quadra verifica-se que as faixas de segurança não possuem continuidade no passeio, conforme pode ser visto na Figura 4. Também não há presença de sinais sonoros e pisos podotáteis.

**Figura 4 – Quadra 4 e condições das travessias de pedestres, embora haja a faixa de segurança, suas cabeceiras são interrompidas e não há sinais sonoros ou táteis para deficientes visuais**

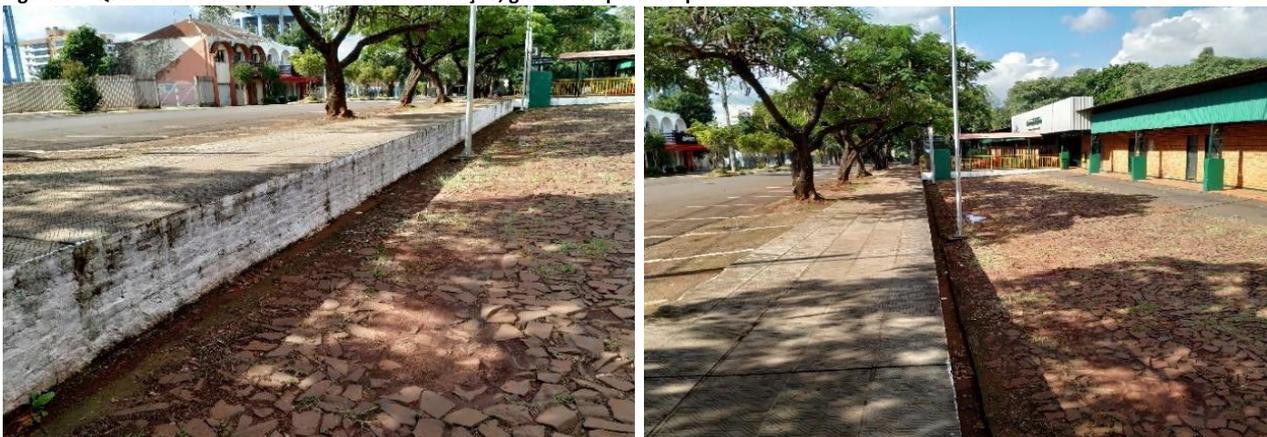
A Quadra 6, que abriga o mercado público municipal, com feiras acontecendo três vezes por semana, é local bastante frequentado pela população. Nessa área, há um desnível de 75cm que marca o limite entre o passeio e a área aberta da feira, sem guarda-corpo. Para vencê-lo, é necessário contornar a área (Figura 5). Em decorrência da falta de sinalização em alguns pontos, os deficientes visuais são bastante desfavorecidos neste quesito, inclusive comprometendo sua segurança, devido ao desnível existente.

**Figura 5 – Quadra 6 e desnível de 75 cm sem sinalização, guarda-corpo e rampa**
