AVALIAÇÃO DA TRANSFERÊNCIA DE FISSURAS EM SISTEMAS DE IMPERMEABILIZAÇÃO ADERIDOS

EVALUATION OF CRACK BRIDGING IN ADHERED WATERPROOFING SYSTEMS

SANTOS, J. A. B. dos; SANTOS, F. P.; MONTE, R. Avaliação da transferência de fissuras em sistemas de impermeabilização aderidos. **PARC Pesquisa em Arquitetura e Construção**, Campinas, SP, v. 12, p. e021003, 2021. DOI: <http://dx.doi.org/10.20396/parc.v12i00.8661114>

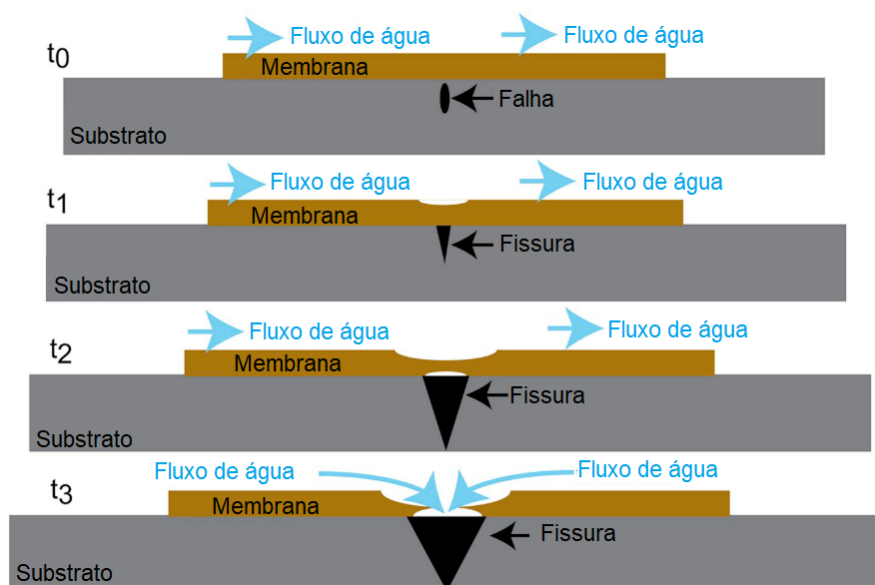
Figura 1- Representação da evolução da transferência de fissura (*Crack bridging*) do substrato para a membrana aderida

Inicialmente (instante t_0), observa-se que a membrana, em estado relaxado, proporciona estanqueidade ao fluxo de água, e ocorre uma falha no substrato. Com o aumento das tensões, no estágio t_1 , é iniciada a fissuração no substrato e a membrana começa a se deformar. No estágio t_2 , apesar das solicitações do substrato, a membrana segue deformando sem fissurar. Em um último momento (t_3), a abertura de fissura no substrato é máxima e o alongamento da membrana atinge o limite de ruptura. Neste último estágio a transferência de fissura é finalizada e a membrana se rompe.

Waldvogel et al (2020a) explica a evolução no tempo da transferência de fissura do substrato para a camada impermeabilizante aderida, conforme apresenta a Figura 1.

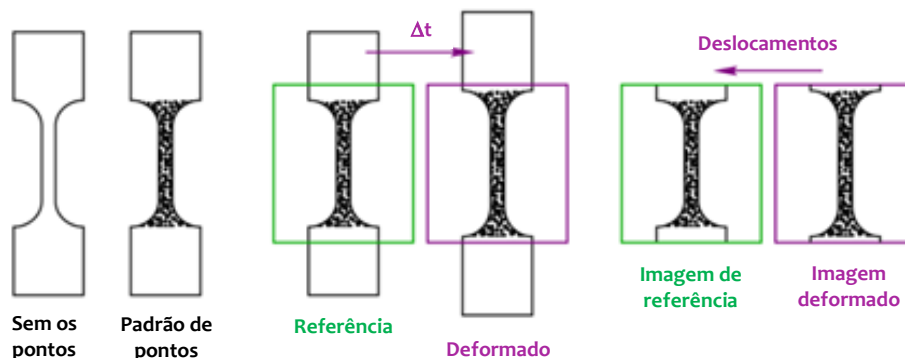
Figura 2- Exemplo do funcionamento da técnica DIC para ensaio mecânico de tração, (esquerda) a amostra recebe o padrão de pontos, (ao centro) a imagem deformada é capturada e (a direita) é feita comparação do deslocamento dos pontos na superfície da amostra com base na imagem de referência

O fundamento da técnica DIC consiste em um algoritmo que calcula o deslocamento dos elementos de uma superfície em um conjunto de imagens consecutivas antes e após a deformação (Figura 2). Por meio de um padrão aleatório de pontos, também chamado padrão estocástico, as imagens de referência são comparadas com as deformadas (CHIEN *et al.*, 2019).

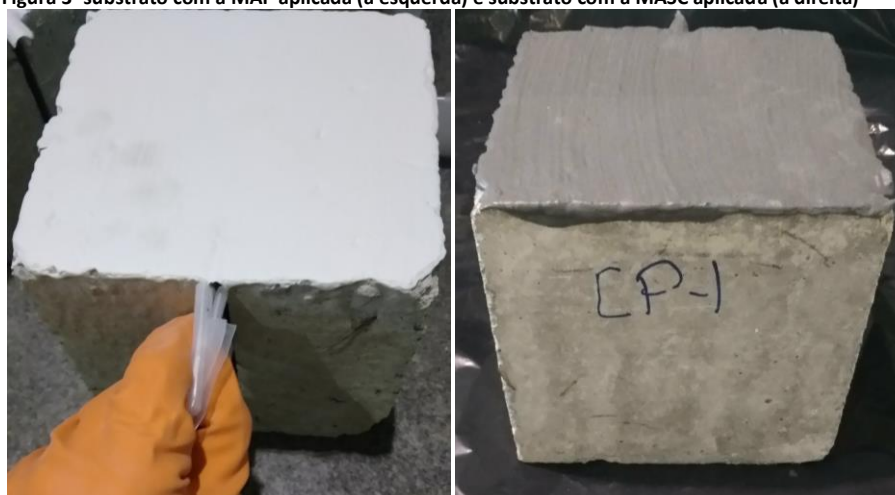
Figura 3- substrato com a MAP aplicada (a esquerda) e substrato com a MASC aplicada (a direita)

O processo consistiu da aplicação em 3 demãos do material, com intervalo de 4 horas entre as camadas. A primeira, com diluição de 10%, teve como objetivo uniformizar a superfície e criar uma ponte de aderência entre o substrato e as demais camadas. A demais demãos foram aplicadas sem diluição. Para o controle de massa do material aplicado foi utilizada balança eletrônica com precisão de 0,01 g. A quantidade aplicada por demão foi controlada através da pesagem do recipiente com o material e o pincel, antes e após cada aplicação. A Figura 3 ilustra o substrato com a membrana de acrilatos puros aplicada (a esquerda) e o substrato com a membrana de copolímeros acrílicos (a direita).

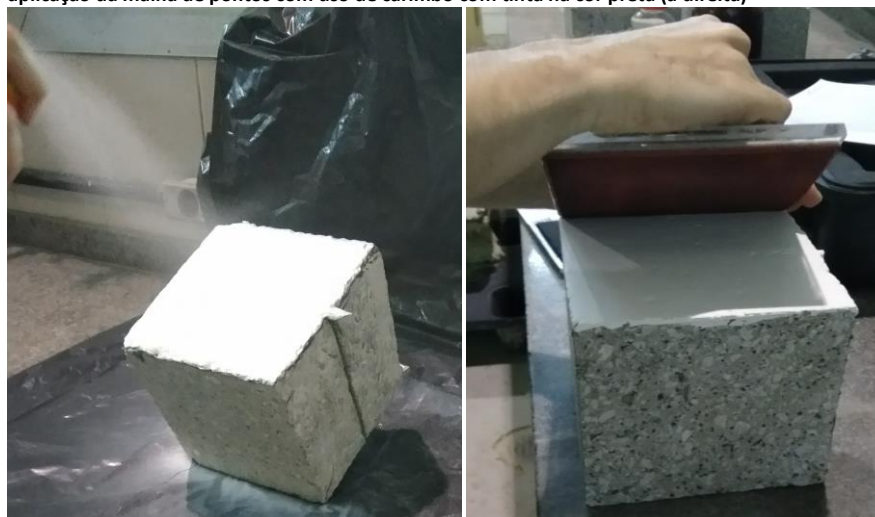
Figura 4- Preparação dos corpos de prova para análise por DIC: aplicação de tinta spray na cor branca (a esquerda) e aplicação da malha de pontos com uso de carimbo com tinta na cor preta (a direita)

Ao término deste período, os corpos de prova foram preparados para serem submetidos aos ensaios de transferência de fissuras. A face impermeabilizada foi preparada para possibilitar que as deformações e aberturas de fissura fossem medidas através da correlação por análise de imagem (DIC). Assim, a aplicação de uma fina camada de tinta branca spray foi feita (Figura 4 a esquerda). Finalizada esta etapa foi utilizado um carimbo de dimensões 150 mm x 150 mm para marcação da malha de padrão estocásticos sobre cada membrana (Figura 4 a direita).

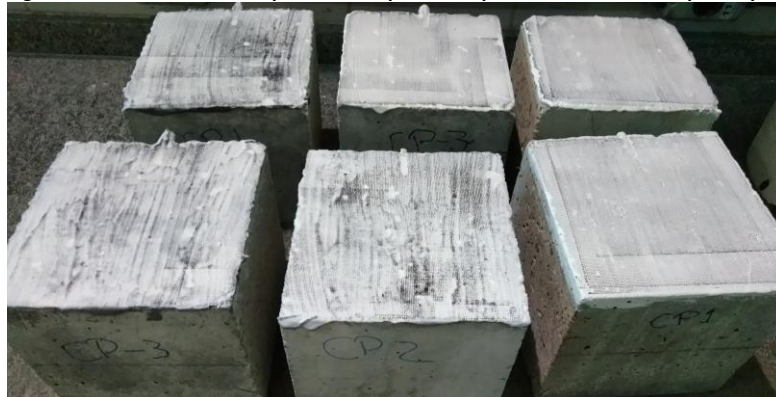
Conforme mostra a Figura 5, o padrão estocástico de pontos foi aplicado na cor preta, que em contraste com o fundo branco, representou entre 4 a 8 pixels da imagem.

Figura 5- Padrão estocástico aplicado na superfície impermeabilizada dos corpos de prova

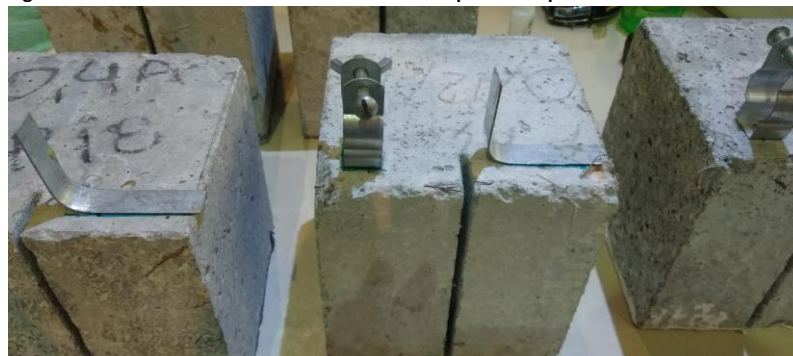
Na face oposta a impermeabilizada foram instalados insertes metálicos com o uso de massa adesiva de base epóxi (Figura 6). Estes insertes foram destinados à fixação de um transdutor LVDT (*Linear Variable Differential Transformer Devices*) para leitura dos deslocamentos do substrato.

Figura 6- Aderência de insertes metálicos na face oposta a impermeabilizada

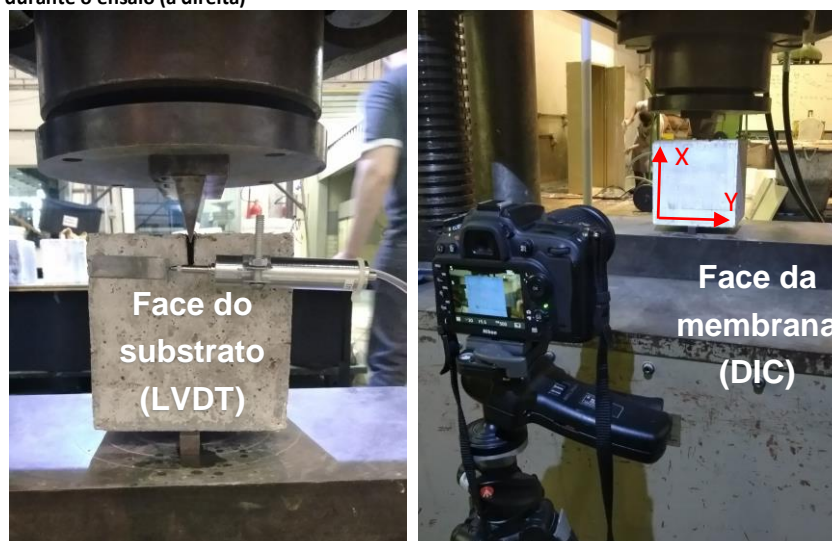
O transdutor de deslocamento linear (LVDT) foi fixado nos insertes metálicos, localizados na face oposta à da membrana (Figura 7 a esquerda). Simultaneamente foi feita captação das imagens da superfície impermeabilizada por meio de vídeo (Figura 7 a direita). O tempo de início da filmagem foi sincronizado com o início do deslocamento vertical da máquina de ensaio. Desta forma, as leituras de deformação em ambas as superfícies poderiam ser correlacionadas dentro de um mesmo período de tempo. Para a filmagem foi utilizada uma câmera digital com lentes de distância focal 55 mm, resolução de 2 megapixels e a captação de 2 imagens por segundo.

Figura 7- Face do substrato sem a membrana com LVDT (a esquerda) e face do substrato com a membrana filmada durante o ensaio (a direita)

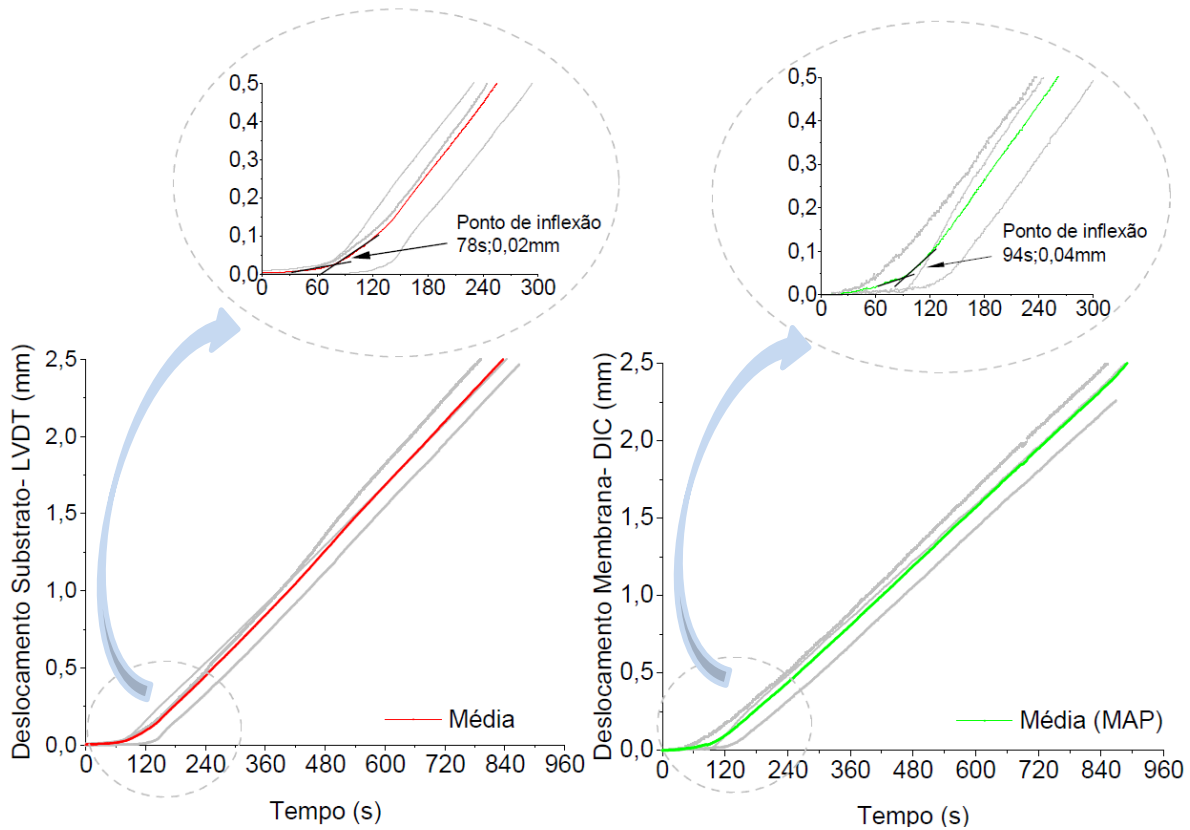
A **Figura 9** apresenta, para a membrana de acrilatos puros (MAP), o deslocamento medido com LVDT na face do concreto conforme evoluiu o tempo de ensaio. A mesma figura a direita apresenta o comportamento avaliado simultaneamente na face impermeabilizada com uso da técnica DIC. Com a representação expandida dos gráficos, pode-se determinar o tempo e a deformação, em média, para ocorrer a fissuração do substrato de concreto (a esquerda) e da membrana (a direita). De forma análoga, o tempo e a deformação médios para a MAP foram determinados e os resultados são um pouco superiores que os obtidos no substrato. Contudo, cabe ressaltar que a membrana é um material polimérico com comportamento viscoelástico e essa deformação não indica necessariamente que a mesma fissurou.

Figura 9- Evolução das deformações no tempo no substrato com uso do extensômetro real- LVDT (a esquerda) e na superfície impermeabilizada com uso do extensômetro virtual -DIC para a membrana de acrilatos puros (MAP), gráficos expandidos indicam o ponto de inflexão da curva

Na **Figura 10** estão apresentados os resultados para a membrana de copolímeros acrílicos sem cimento (MASC). À esquerda está apresentado o deslocamento medido com LVDT na face do concreto conforme evoluiu o tempo de ensaio. À direita está mostrado o comportamento avaliado simultaneamente na face impermeabilizada com uso da técnica DIC. Os gráficos expandidos permitem a determinação do tempo e da deformação, médios, para ocorrer a fissuração do substrato de concreto (a esquerda) e da membrana (a direita). Para a MASC, o tempo e a deformação médios também foram superiores aos obtidos no substrato, mas como já foi salientado essa deformação não indica necessariamente que a membrana fissurou. Nota-se também maior dispersão das curvas quando comparada com a MAP (**Figura 9**).

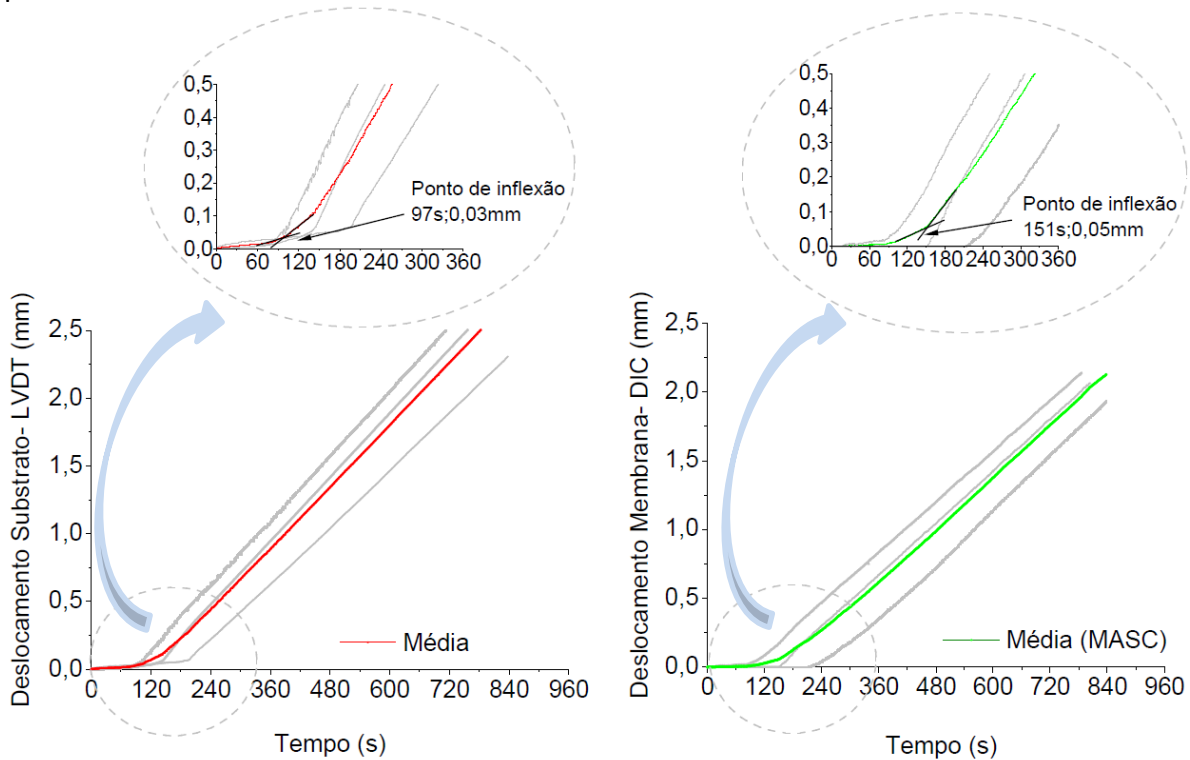
Figura 10- Evolução das deformações no tempo no substrato com uso do extensômetro real - LVDT (a esquerda) e na superfície impermeabilizada com uso do extensômetro virtual - DIC (a direita) para a membrana copolímeros acrílicos sem cimento (MASC), gráficos expandidos indicam o ponto de inflexão da curva

A deformação indicada pelo início das curvas do concreto e da MAP denotam comportamentos aproximados (Figura 10 a esquerda). Isto sugere que a superfície impermeabilizada absorveu os esforços quase simultaneamente com o concreto. Apesar disto, um afastamento das curvas é percebido a partir de aproximadamente 1 mm de deformação, o que indica uma certa capacidade de acomodação de deformações pela membrana. No caso da MASC o comportamento observado é diferente. Observa-se na Figura 10 a esquerda que a diferença na inclinação das curvas é mais acentuada e notada desde o início do deslocamento. Desses resultados já é possível depreender um comportamento superior da membrana MASC na ocorrência de fissuração do substrato.

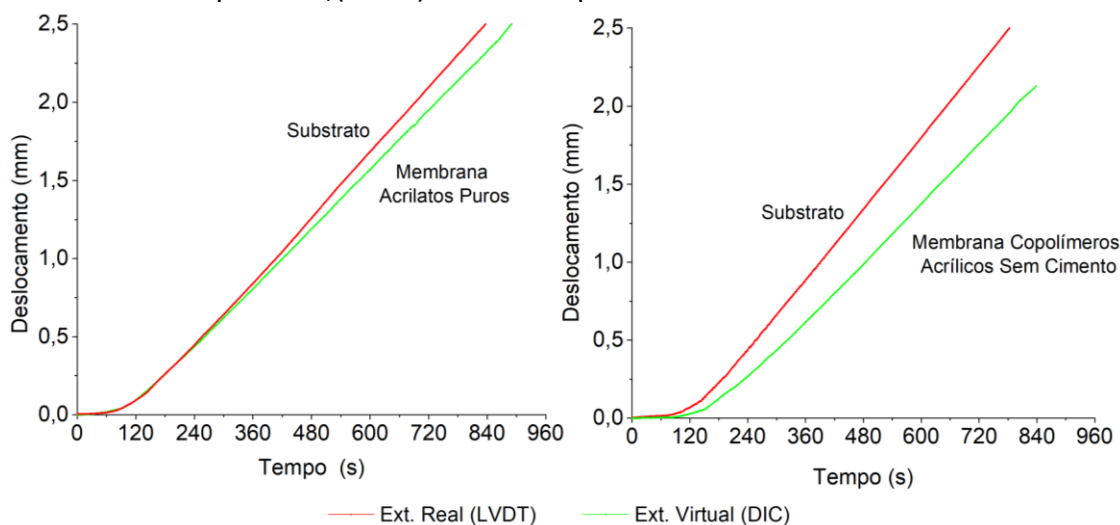
Um comparativo entre as curvas médias da deformação do substrato, medida com o LVDT, e da superfície impermeabilizada, medida com a técnica DIC, é apresentado na Figura 11.

Figura 11- Comparação entre curvas médias de deformação no substrato (Ext. Real) e na superfície impermeabilizada (ext. virtual), (a esquerda) membrana de acrilatos puros - MAP, (a direita) membrana de copolímeros acrílicos sem cimento - MASC

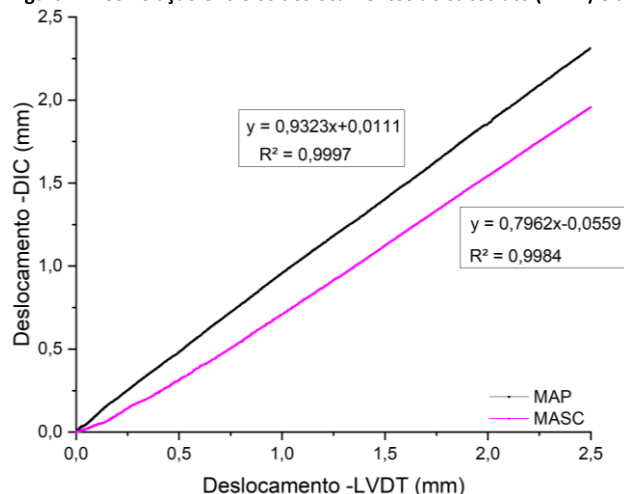
Na Figura 12 foram correlacionados os deslocamentos médios obtidos no substrato e nas membranas. Com base na análise da Figura 12, é possível observar uma forte correlação linear ($R^2 > 0,99$) entre os deslocamentos medidos no substrato (com LVDT) e aqueles medidos na membrana (com DIC).

Figura 12- Correlação entre os deslocamentos do substrato (LVDT) e da membrana (DIC)

Os coeficientes angulares indicam a relação entre os deslocamentos no substrato (x) e na superfície das membranas (y), sendo o coeficiente da MASC igual a 0,7962 e da MAP igual a 0,9323. A significativa diferença entre esses coeficientes expressam o comportamento distinto das membranas frente a deformação do substrato.
