BIBLIOTECA UNIVERSITÁRIA: ANÁLISE DE RISCOS

UNIVERSITY LIBRARY: RISK ANALYSIS

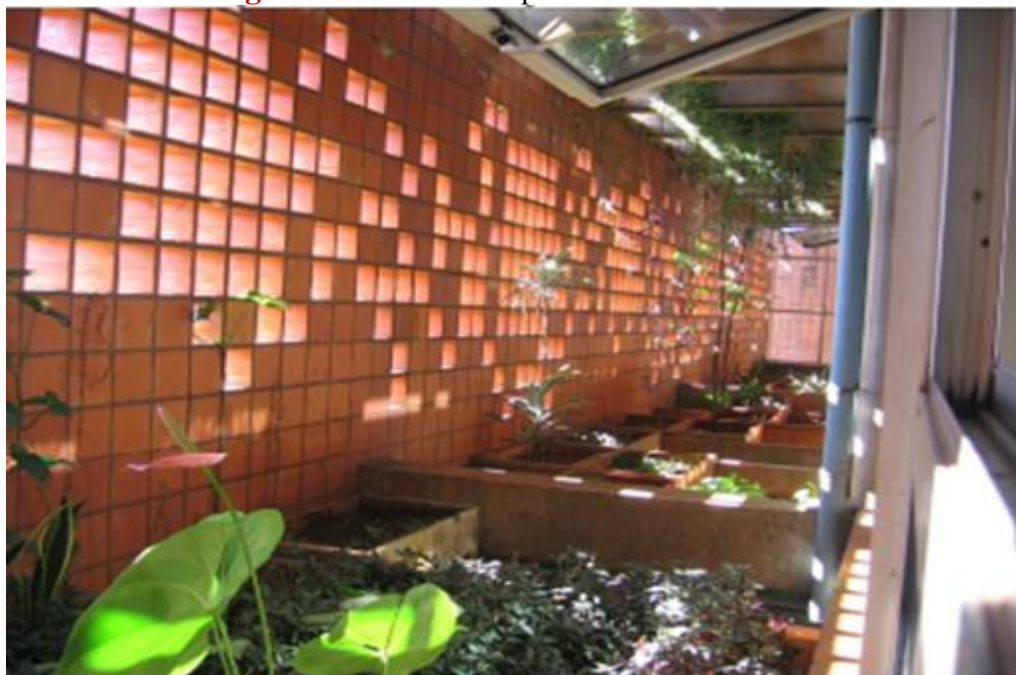
Adiante, em 2016, houve uma que modificou a estrutura arquitetônica do prédio a partir da qual foram retiradas jardineiras de concreto, até então suspensas por meio das estruturas em concreto localizadas no seu entorno (figura 2). Essa medida era inevitável, após um Relatório de Inspeção Visual Preliminar, elaborado pela Faculdade de Engenharia Civil (FECIV) da UFU, mencionar que tais peças geravam umidade e conseqüentemente, corrosão das armaduras externas do empreendimento.

Figura 2. Jardineiras suspensas retiradas em 2016

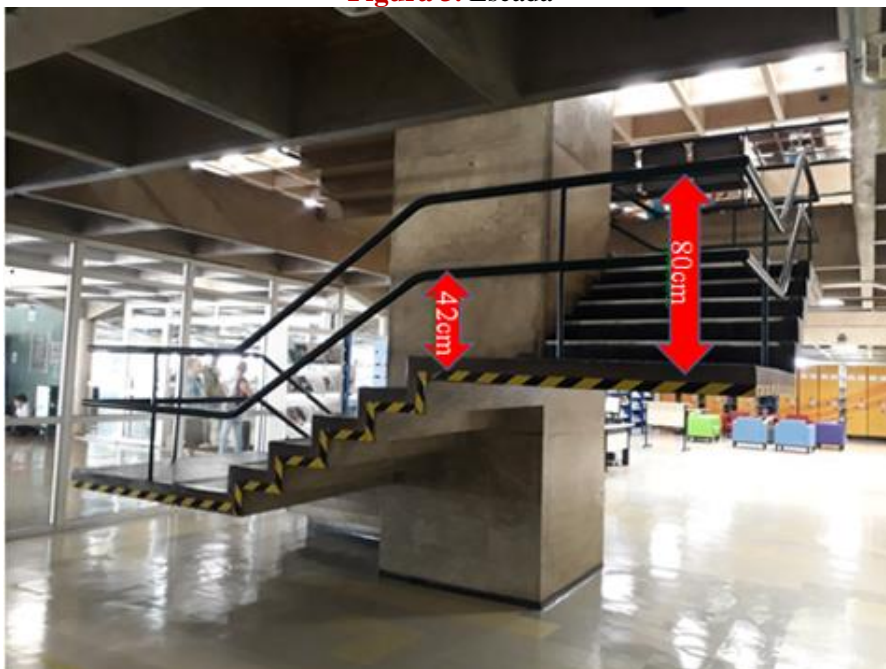
- ausência de sinalização de emergência: alguns pontos da biblioteca não possuem nem um tipo de sinalização, é o caso da escada, por exemplo;
 - fuga: a única rota de fuga no primeiro e segundo andar é por uma escada. Ela inclusive possui dois agravantes. O primeiro se refere à ausência de corrimão para apoio e segurança na face interna (figura 3). O segundo está relacionado com a altura (80cm) e os espaçamentos (42cm) do vão do corrimão. De acordo

com a Associação Brasileira de Normas Técnicas (2001) a altura do guarda-corpo deve ser de no mínimo 1,05cm, e os vãos devem ter uma abertura de no máximo 15 cm de diâmetro;

Figura 3. Escada

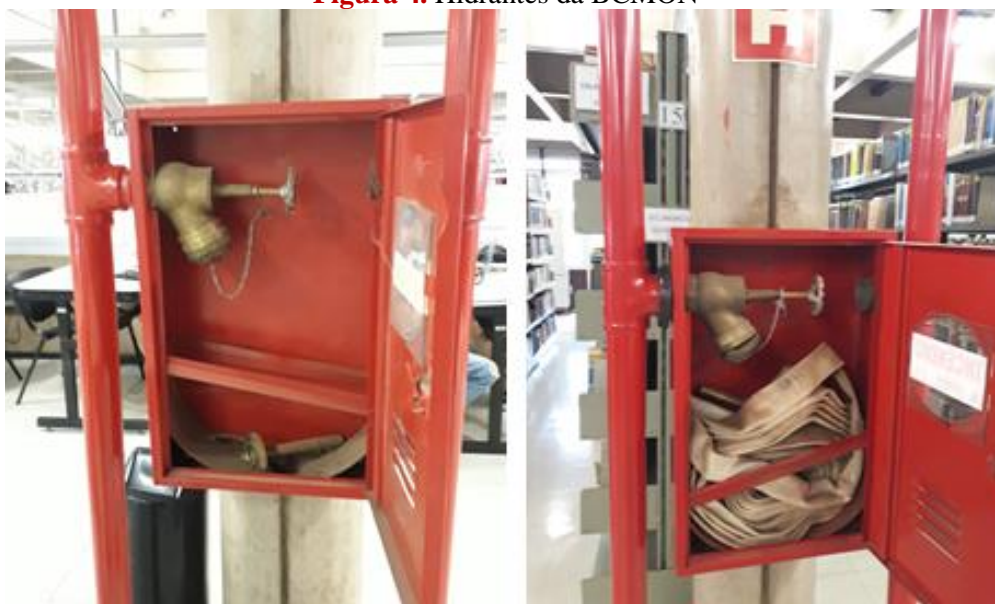
- alto número de equipamentos eletrônicos: em 2017 eram 32 computadores para usuários, 56 computadores para os funcionários e aproximadamente 163 pontos de energia ativos.
- hidrantes: observa-se o péssimo estado de conservação de hidrantes e mangueiras além da visível ausência de alguns elementos básicos (figura 4) nas nove caixas que comportam esses objetos de emergência, distribuídas nos pavimentos do prédio — três em cada um;

Figura 4. Hidrantes da BCMON

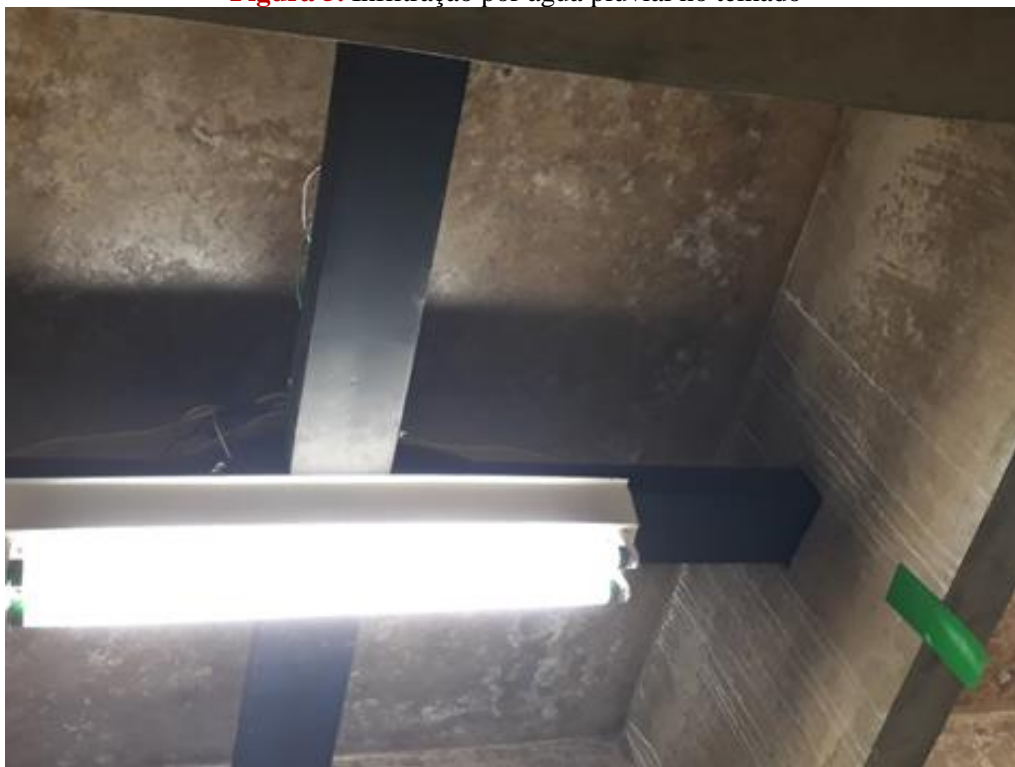
- infiltrações de água pluvial pelo telhado – tem como agente a água: a infiltração adentra pela laje no último andar danifica o material informacional e pode provocar curto-circuito na rede elétrica (figura 5). Em alguns pontos, o acervo é protegido apenas por lonas;

Figura 5. Infiltração por água pluvial no telhado

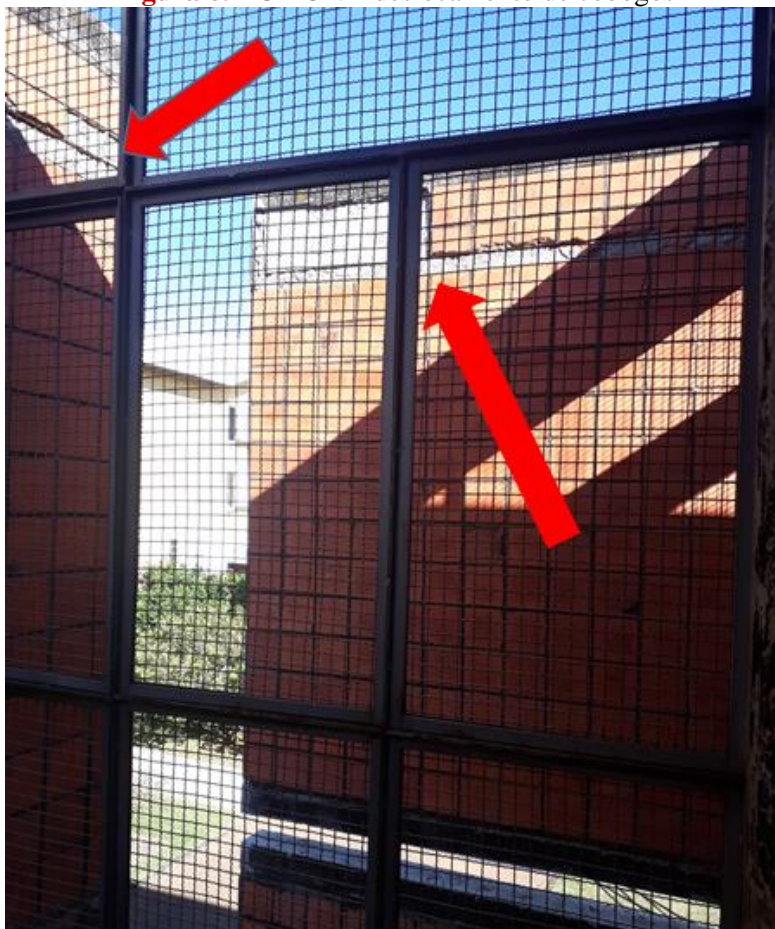
- b) deslocamento dos cobogós – tem como agente e as forças físicas: os cobogós de blocos cerâmicos que compõem a fachada biblioteca, e são objetos de destaque em sua construção, estão se soltando (figura 6). Com isso, uma consequente queda pode ocasionar sérios danos, principalmente se atingir algum ser vivo. Em relatório realizado pela FECIV, em 2016, foi recomendada a colocação de uma tela vertical na alvenaria da fachada ou uma bandeja no nível do primeiro pavimento para proteção contra eventuais quedas desses objetos, porém tais sugestões ainda não foram acatadas;

Figura 6. BCMON – deslocamento de cobogós

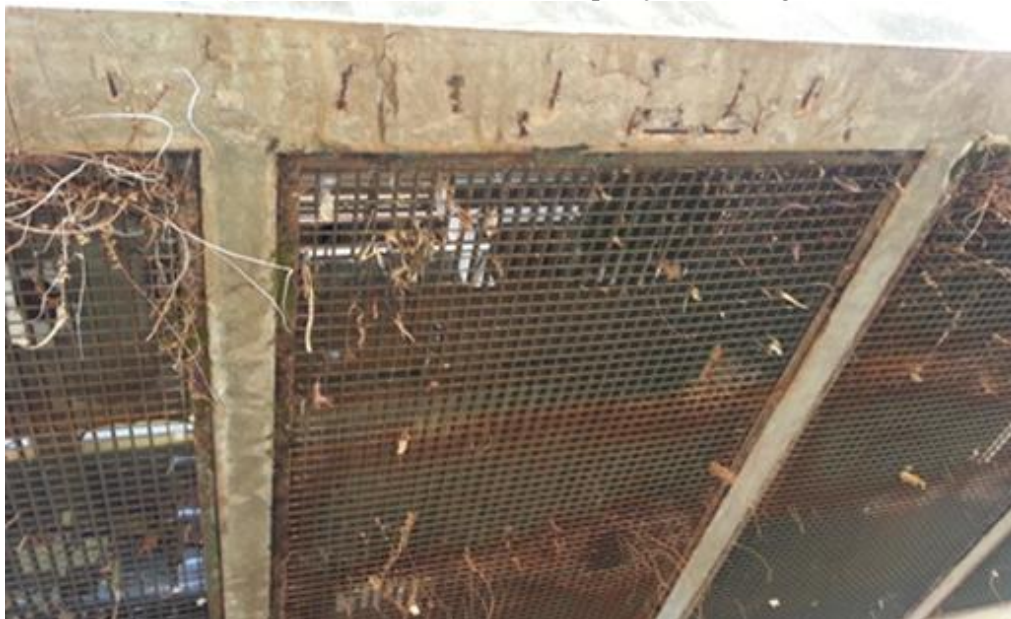
- c) queda da grade de proteção – tem como agente as forças físicas: a grade de proteção apresenta ferrugens, inclusive em seus suportes. Assim, a queda dessas peças pode ser grave, caso também atinja uma pessoa ou animal (figura 7). Além disso, essa situação coloca o acervo em risco, ao consideramos que o material informacional e/ou mobiliários e equipamentos podem ser atirados facilmente pelas janelas. Na figura 7, é possível observar também o processo de corrosão nas armaduras das vigas externas, provocado pela umidade das jardineiras suspensas e pela falta de manutenção;

Figura 7. BCMON – Início da exposição de ferragens

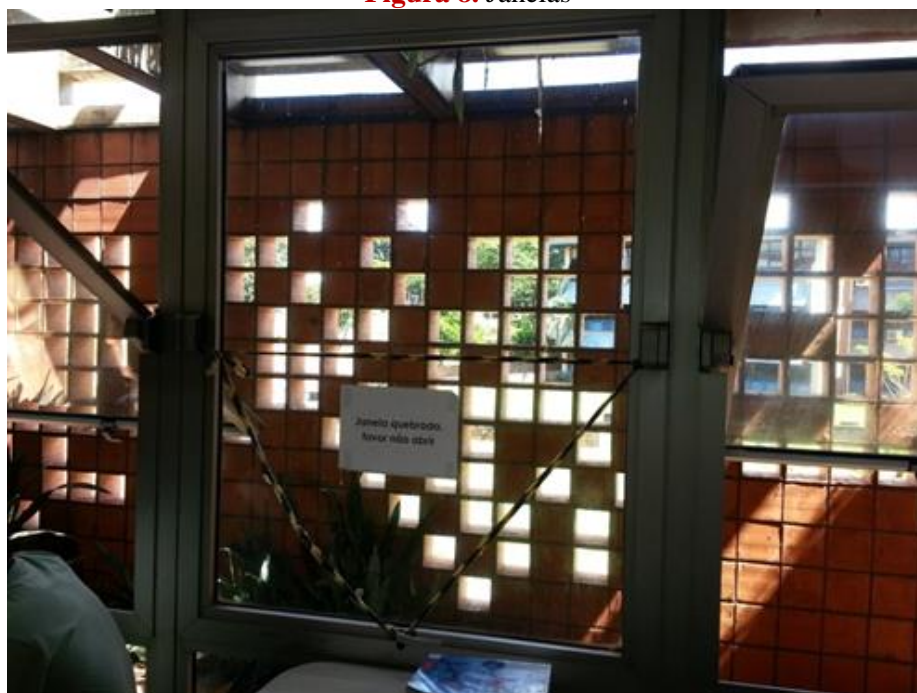
- d) janelas – tem como agente as forças físicas: as janelas são voltadas para a área interna do prédio (figura 8), entretanto, algumas delas não possuem um dispositivo para mantê-las abertas com segurança. Ainda, por serem muito antigas, essas peças não podem mais ser encontradas para reposição. Diante disso, conforme a força do vento, as janelas fazem um giro de 180° e rotineiramente chocam com os usuários e funcionários. O efeito disso pode ser grave, caso atinja a cabeça de uma pessoa, por exemplo;

Figura 8. Janelas

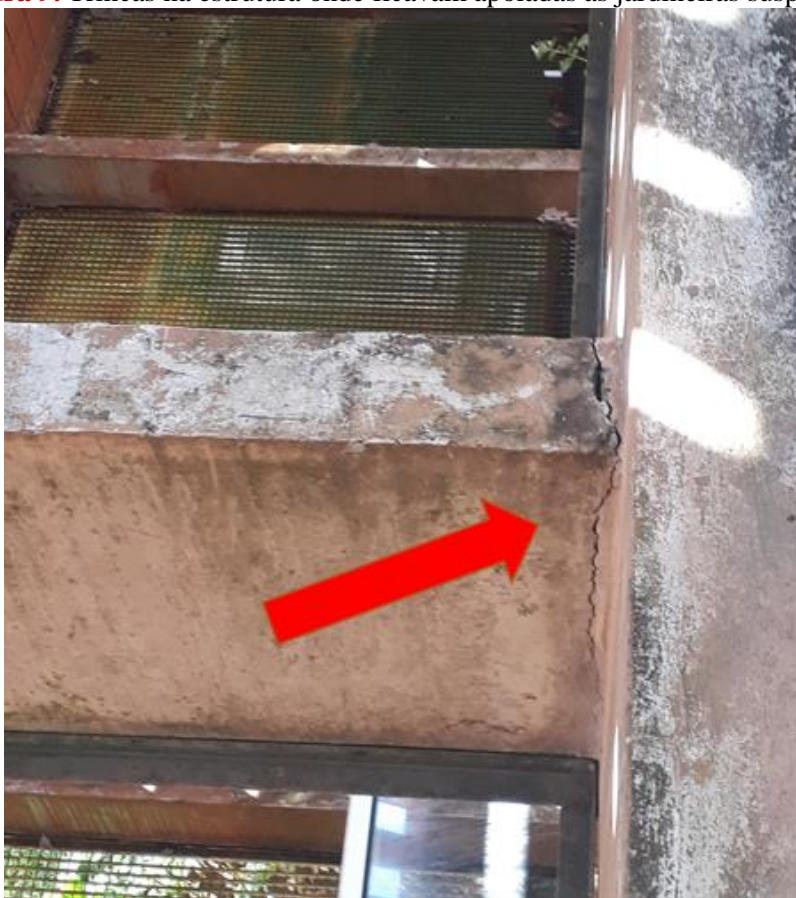
- e) escorpiões – tem como agente as pragas: usuários e servidores rotineiramente se deparam com escorpiões, principalmente em banheiros e demais salas localizadas no térreo. De acordo com agentes do controle de zoonoses, isso se dá em função da falta de telas de proteção, bem como devido à estrutura inadequada da rede de esgoto que permite o retorno de insetos e outros animais;
- f) trincas – tem como agente as forças físicas: a construção apresenta alguns problemas, possivelmente de ordem estrutural, como as trincas demonstradas na figura 9. Acreditamos que isso possa ter sido causado pela sobrecarga de jardineiras fixadas em sua construção;

Figura 9. Trincas na estrutura onde ficavam apoiadas as jardineiras suspensas
