Roteiro geoturístico no centro da cidade de São Paulo

ABSTRACT *GEOTOURISTIC WALK IN DOWNTOWN SÃO PAULO CITY. This paper proposes a geotouristic itinerary in downtown São Paulo city, visiting several historical and cultural monuments of stone constitution. The stone, either for use in construction of buildings as material for construction of monuments, has an ancient usage, due its durability and resistance that can be seen in numberless monuments around the world. It is still widely used, especially for the quality and diversity of dimension stone currently extracted. The association of stone monuments with cultural/touristic aspects is an excellent approach for dissemination of Geosciences, since it takes advantage of its attractive historical and cultural relationship with its constitution, allowing a link between them and the geological knowledge. The rocks used in monuments may be related to historic and economic evolution of the city, the architectural style of each era and the suitability of each rock on the various uses for building. In this paper it is proposed a walk in 15 monuments in the downtown of São Paulo city, visit the following monuments: A Menina e o Bezerra, A

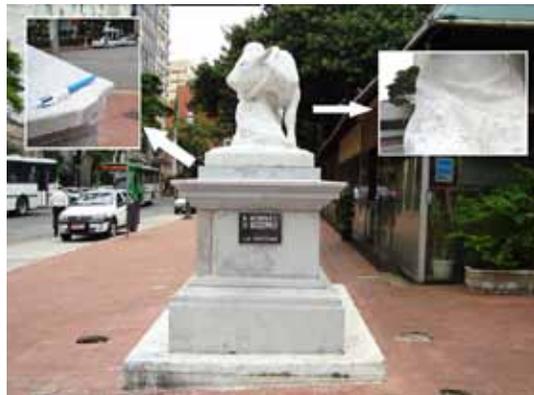
A Menina e o Bezerra - a estátua é composta por mármore apresentando princípio de alveolição. O pedestal é composto por biotita granito

Figura 2. *A Menina e o Bezerra*. Autor: Pierre Christophe; Tipologia: Grupo escultórico; Material: Mármore e pedestal de biotita granito, comercialmente conhecido por *Granito Itaquera*; Data de implantação: Cerca de 1922; Localização: Largo do Arouche; Localização anterior: Parque Anhangabaú (1914)

As formas de alteração observadas são: fissura, fratura, alveolização, perda de partes, perfuração, mancha e sujidade.

O pedestal possui perdas de partes na forma de algumas quinas quebradas e também perda de seu rejunte. Perfuração na estátua de mármore foi encontrada devido à atividade antrópica. Fissuras e fraturas também são encontradas. Fuligem e outras partículas atmosféricas podem ser transportadas pelo vento e sujar principalmente estátuas de mármore, que são mais susceptíveis devido a sua alvura.

No detalhe da Figura 2 observa-se a quina posterior esquerda do pedestal de granito quebrado e pequenas manchas na estátua de mármore.

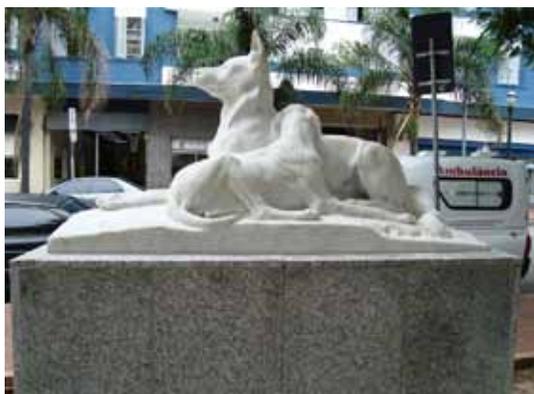
Figura 3. *Amor Materno*. Autor: Charles-Louis-Éugène Virion; Tipologia: Grupo escultórico; Material: Mármore e pedestal de granito acinzentado com fenocristais de feldspato; Data de implantação: Entre 1911 e 1914; Localização: Largo do Arouche; Localização anteriores: Parque Anhangabaú (1914); Jardim da Luz (1922)

Amor Materno - esta obra é composta por duas rochas diferentes: a estátua de mármore e o seu pedestal, recentemente colocado, de biotita granito porfirítico com estrutura de fluxo, de coloração acinzentada e com fenocristais de feldspato dispersos em uma matriz de granulação média, constituída por quartzo, feldspato e biotita. O pedestal anterior era constituído pelo Granito Itaquera. A estátua da cachorra, em mármore, estava com partes faltantes (as duas orelhas), que foram refeitas com resina. O super dimensionamento das orelhas na reconstituição apresenta-se desproporcional, destoando no monumento.

Não foi observado nenhum grau de alteração do tipo alveolização, que é um tipo de alteração muito comum para rochas carbonáticas. Sua superfície foi limpa recentemente, removendo a caiação a que o monumento foi submetido no passado. O pedestal composto por granito é muito recente, e não apresenta nenhum tipo de alteração, exceto sujidade.

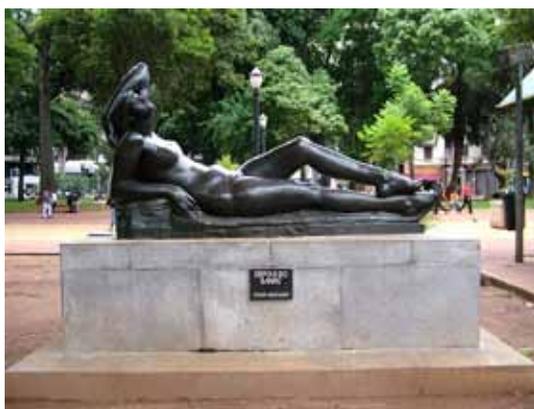
Figura 4. *Depois do Banho*. Autor: Victor Breecheret; Tipologia: Estátua; Material: Bronze e pedestal de biotita granito (*Granito Itaquera*); Data de implantação: Cerca de 1941; Localização: Largo do Arouche

Depois do Banho - confeccionada em bronze, tem sua base constituída pelo Granito Itaquera. As formas de alteração observadas foram: mancha e sujidade no granito e eflorescência no bronze.

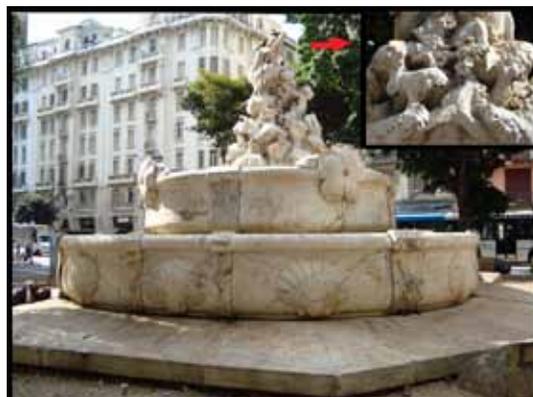
Figura 5. *Fonte Monumental*. Autor: Nicolina Vaz de Assis Pinto do Couto; Tipologia: Monumento; Material: Mármore; Data de implantação: 1927; Localização: Praça Júlio Mesquita

A sua constituição em mármore sofre degradações naturais. A água da chuva solubiliza parte dos minerais carbonáticos transportando-os em solução, porém não de forma igual em toda a rocha, criando assim cavidades aleatórias no mármore como pode ser observado no detalhe da Figura 5. A alteração em forma de cavidades em rochas carbonáticas é conhecida como alveolização. Outras formas de alteração observadas: fissura, fratura, perda de partes, mancha, pichação (grafitagem) e sujidade.

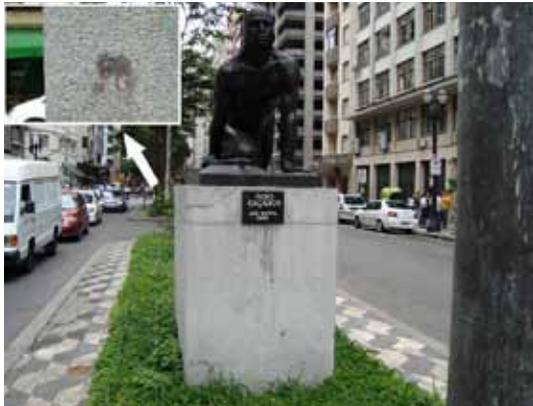
O *Índio Caçador* foi encomendado por Prestes Maia, prefeito de São Paulo entre maio de 1938 e novembro de 1945, e foi implantado em 1940. O detalhe da Figura 6 destaca resto de chiclete no pedestal, mas este não é o único problema em sua conservação já que marcas de pichação (grafitagem) e perda de partes também são bem visíveis nesta obra.

Figura 6. *O Índio Caçador*. Autor: João Batista Ferri; Tipologia: Estátua; Material: Bronze e pedestal de biotita granito (*Granito Itaquera*); Data de implantação: 1940; Localização: Avenida Vieira de Carvalho (canteiro central, próximo à Praça da República)

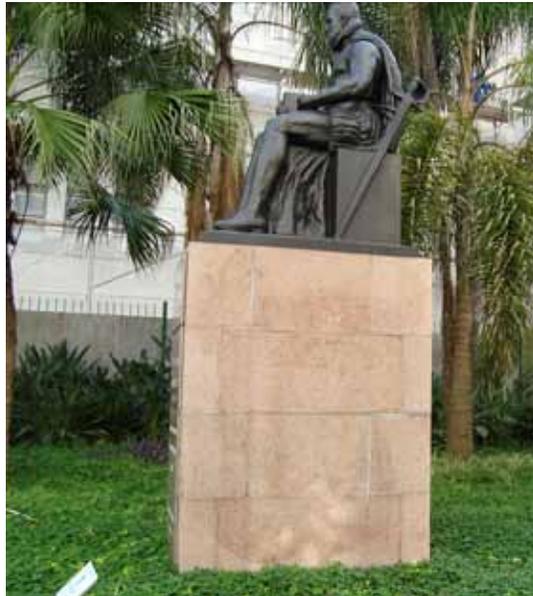
Figura 8. *Cervantes*. Autor: Rafael Galvez; Tipologia: Estátua; Material: Bronze e pedestal de granito vermelho com fenocristais de feldspato; Data de implantação: 1947; Localização: Praça Dom José Gaspar)

Cervantes - nesse monumento recentemente restaurado, os dizeres da face frontal foram pintados em branco no pedestal de granito vermelho porfirítico. Desde 2005, quando foi adotada pelo programa municipal *Adote um Monumento*, apresenta-se em bom estado de conservação. A implantação de

uma base móvel da Polícia Militar ao lado também ajuda nessa conservação. Até então, estava bastante pichada.

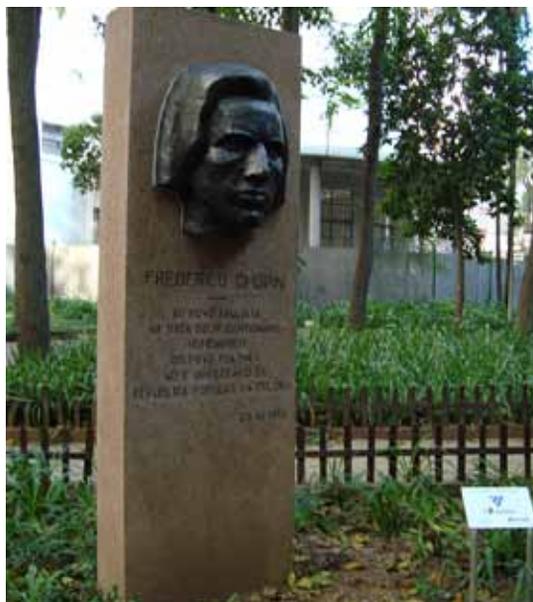
Figura 9. *Chopin*. Autor: Desconhecido; Tipologia: Máscara em Estela; Material: Máscara em bronze, com a efígie do compositor, aplicada a um suporte de granito vermelho porfírico com fenocristais de feldspato; Data de implantação: 1954; Localização: Praça Dom José Gaspar

Chopin - a efígie é feita em bronze e está em bom estado de conservação. Seu pedestal é constituído por granito porfirítico de coloração avermelhada, com granulação média, e composto por quartzo, biotita e feldspato vermelho. Possui uma fissura na sua parte superior dianteira esquerda.

Ocorre sujidade na base do pedestal granítico devido aos respingos de lama durante as chuvas. Vestígios de pichação (grafitagem) são visualizados neste pedestal.

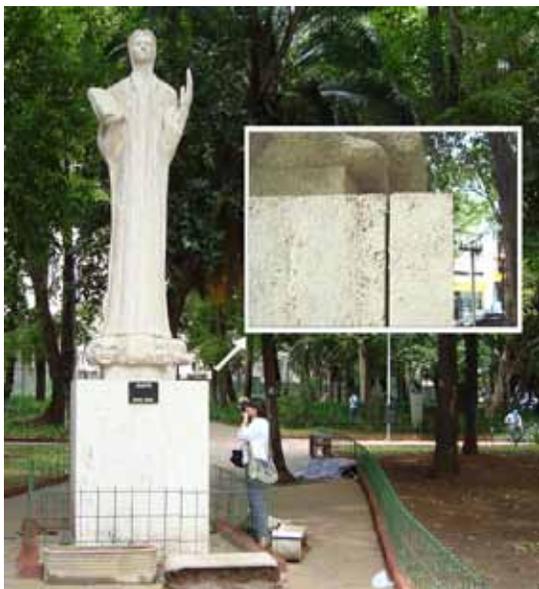
Figura 10. Dante Alighieri. Autor: Bruno Giorgi; Tipologia: Estátua; Material: Travertino; Data de implantação: 1955; Praça Dom José Gaspar

A estátua possui pequenos alvéolos, que são naturais devido ao tempo que esta ficou exposta às intempéries (data de implantação de 1955), porém o seu pedestal, além de possuir os mesmos alvéolos, perdeu o seu rejunte original. Na tentativa de restaurar o pedestal foi utilizada uma argamassa muito grossa, que esteticamente a deixou muito diferenciada.

Fraturas e fissuras são outras formas de alteração que se observam no pedestal. Vandalismo ocorre nesta obra na forma de pichações (grafitagem), mesmo depois de ter sido restaurada. Este é um problema crônico na cidade de São Paulo, sendo que todo monumento em que é executado trabalho de limpeza é quase que imediatamente pichado.

No detalhe da Figura 10 observa-se uma junta aberta com perda de rejunte no pedestal de travertino.

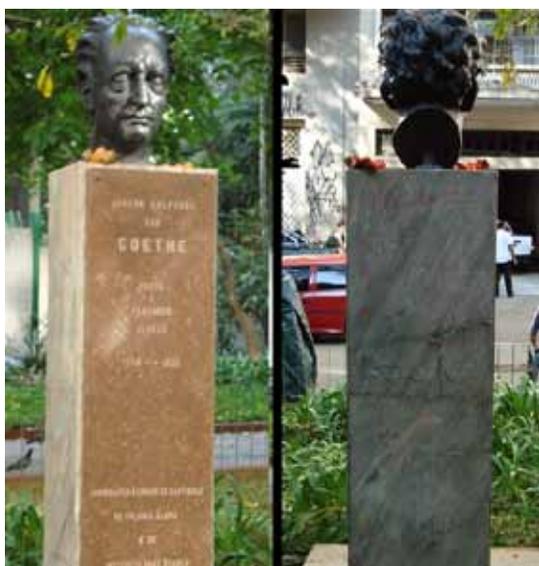
Figura 11. Goethe. Autor: Desconhecido; Tipologia: Cabeça; Material: Bronze, granito e mármore; Data de implantação: Desconhecida; Localização: Praça Dom José Gaspar

Goethe - A cabeça é constituída de bronze. O pedestal é composto de mármore de coloração cinza esverdeada, com placa frontal de granito vermelho porfirítico com fenocristais de feldspato. Este granito é semelhante ao granito comercialmente conhecido como Vermelho Bragança.

As formas de alteração observadas foram: fratura, mancha e pichação (grafitagem).

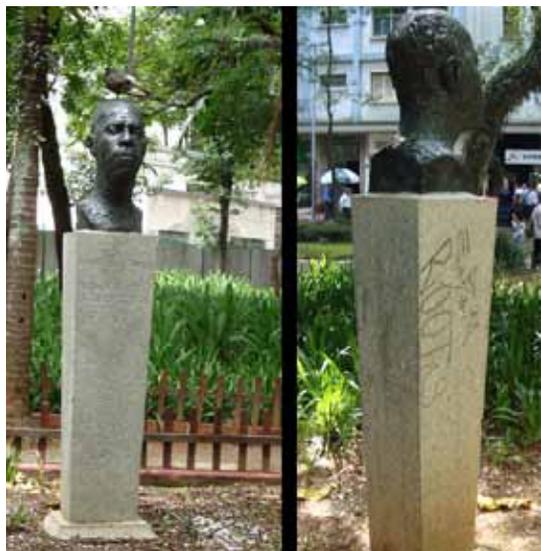
Figura 12. *Mário de Andrade*. Autor: Bruno Giorgi; Tipologia: Cabeça; Material: Bronze com pedestal em granito de coloração acinzentada, porfírico com fenocristais de feldspato; Data de implantação: 1946; Localização: Praça Dom José Gaspar

A cabeça é constituída de bronze e apresenta um fino filme de pátina. O seu pedestal é constituído por biotita granito porfírico de coloração acinzentada, com fenocristais de feldspato dispersos em uma matriz de granulação média composta por quartzo, biotita, feldspato e anfibólio.

Marcas de pichação (grafitagem) ainda podem ser observadas, mesmo depois da limpeza do pedestal. O monumento possui sujidade na parte inferior do seu pedestal de granito, pátina, perda de partes na forma de quinas quebradas, e ainda alteração cromática.

Na parte posterior do pedestal há uma coloração azulada devido a vestígios de pichação.

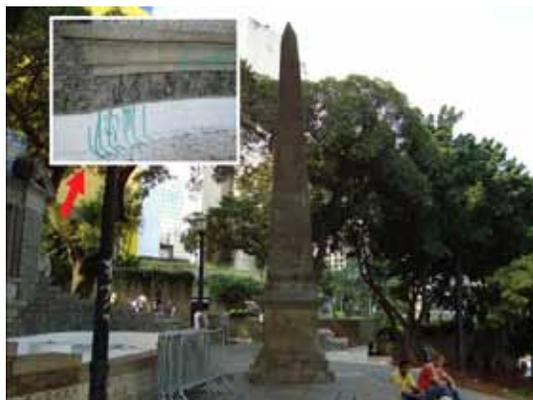
da Memória foram: fissura, rompimento, mancha e pichação (grafitagem).

No detalhe da Figura 13 veem-se marcas de pichação na fonte que integra este obelisco.

Figura 13. *Obelisco da Memória*. Autor: Daniel Pedro Mulher e Vicente Gomes Pereira; Tipologia: Obelisco; Material: Granito, muito alterado, de coloração acinzentada, equigranular de granulometria média; Data de implantação: 1814; Localização: Largo da Memória

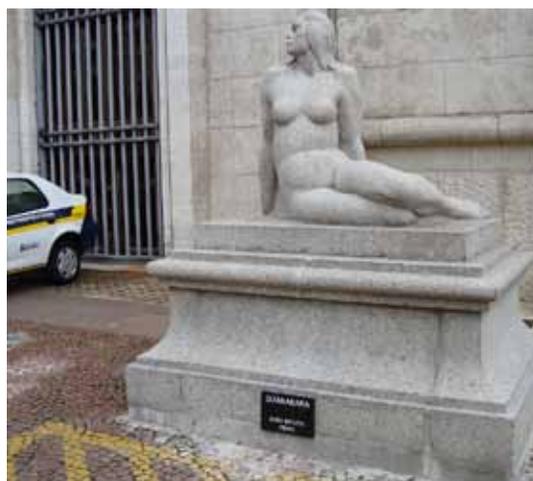
Figura 14. *Guanabara*. Autor: João Batista Ferri; Tipologia: Estátua; Material: Granito porfírico com fenocristais de feldspato e coloração acinzentada; Data de implantação: 1949; Localização: Viaduto do Chá, defronte à Prefeitura Municipal; Localização anteriores: Vale do Anhangabaú, próximo ao acesso à Rua Líbero Badaró (1941)

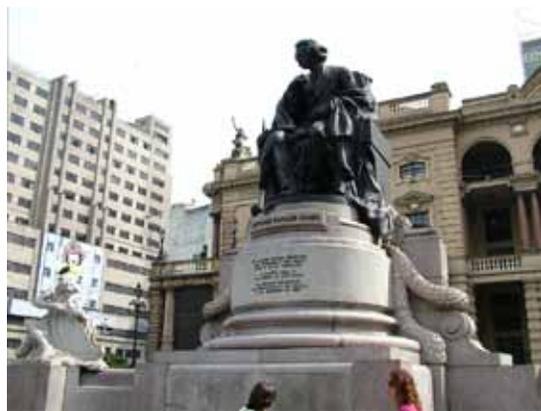
Figura 15. *Monumento a Carlos Gomes*. Autor: Luiz Brizzollara; Tipologia: Monumento; Material: Estátua de bronze e de mármore, e pedestal de granito de coloração rosa acinzentada, de granulometria média e equigranular; Data de implantação: 1922; Localização: Praça Ramos de Azevedo

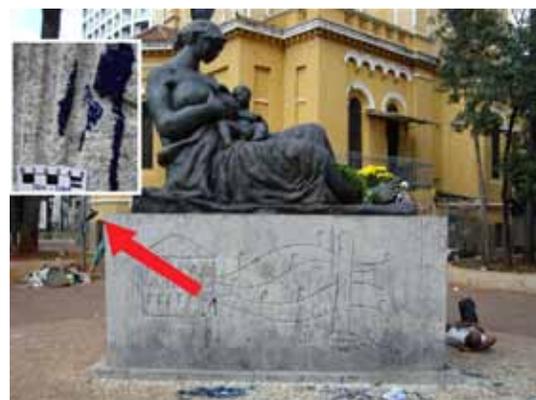
Figura 16. *Mãe Preta*. Autor: Júlio Guerra; Tipologia: Estátua; Material: Bronze, com base em granito de coloração acinzentada e granulometria variando de média a grossa; Data de implantação: 1955; Localização: Largo do Paissandu
