Análise macroscópica de nascentes protegidas por meio da técnica Solo-Cimento nos municípios de Campo Mourão e Luiziana, PR

MACROSCOPIC ANALYSIS OF PROTECTED SPRINGS USING THE SOIL-CEMENT TECHNIQUE IN THE MUNICIPALITIES OF CAMPO MOURÃO AND LUIZIANA, PR

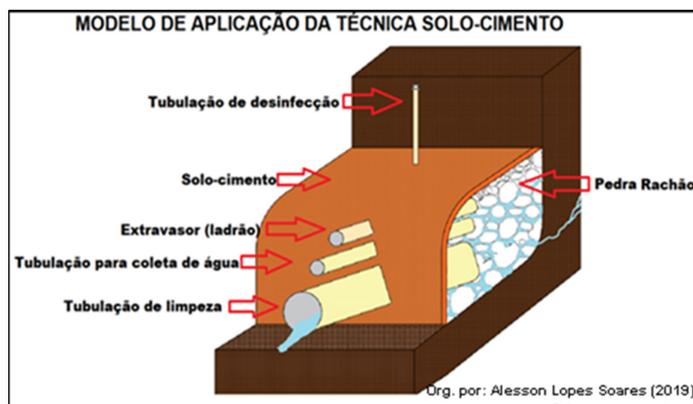
A técnica de recuperação e proteção de nascente por meio do Solo-Cimento objetiva basicamente construir um reservatório no entorno da

nascente, formando uma estrutura de pedra rachão (basalto), vedando-a com a massa de Solo-Cimento (Villwock et al., 2015) (Fig.1).

Figura 1. Modelo de construção da técnica de Solo-Cimento

Para a execução da técnica Solo-Cimento, faz-se inicialmente a limpeza em volta do afloramento da nascente, removendo a matéria orgânica e demais impurezas. Na elaboração da argamassa, utiliza-se cimento e solo e recomenda-se utilizar solo de textura argilosa para dar mais consistência na argamassa que posteriormente será utilizada para vedar a estrutura de pedras. Quanto às tubulações, são necessários um tubo de 100mm que será usado para limpeza do sistema e três tubos de 50mm, sendo um para extravasar o excesso de água em períodos chuvosos, o segundo para abastecimento e o terceiro para desinfecção (Villwock et al., 2015). Para finalizar o processo é acrescida a argamassa preparada na proporção 3X1 (solo e cimento) com textura consistente para que não se dissolva no momento da aplicação, devido à alta umidade do ambiente trabalhado. A implantação de técnicas como a de Solo-Cimento para propriedades rurais que tem como fonte de abastecimento de água as nascentes e poderá contribuir para a universalização das práticas de saneamento básico nas localidades, pois auxilia na redução de elementos microbiológicos e por conseguinte acarreta melhoria da qualidade de vida.

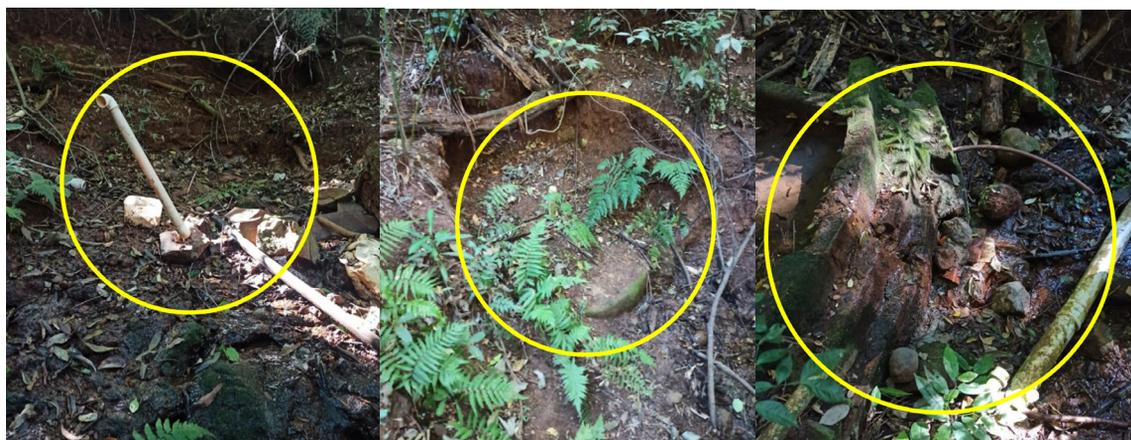
No município de Campo Mourão foram realizadas três análises macroscópicas em nascentes que foram protegidas como parte do “Projeto de proteção de nascentes por meio da técnica do Solo-Cimento” na comunidade do km 128 (C1, C2 e C3). As análises macroscópicas em Campo Mourão aconteceram nos dias 26/04/2021, 09/08/2021 e 29/11/2021 (Fig. 3).

A primeira e a segunda nascentes (C1, C2) apresentaram pontos positivos para macroscopia, como a coloração e odor da água, sem a presença de impurezas e cheiros que afetassem de forma drástica a qualidade da água quando visualizada; limpeza ao redor da nascente sem a presença de lixo do tipo: garrafas pets, entulhos de construção e demais embalagens agrícolas, sem a presença de materiais flutuantes, como espumas de máquinas de lava-roupas, óleos e esgoto das residências. Observou-se também a preservação da vegetação com árvores de grande e médio porte, circundando toda a nascente e o cercamento para a segregação de animais. Ora, a cerca evita que os animais entrem em contato com a nascente, nos quais podem defecar nestas localidades e afetar a estrutura do Solo-Cimento que não apresentou dados negativos, como rachaduras ou desmoronamentos.

A terceira nascente (C3) apresentou dado negativo em relação a cor da água, mostrando elevado nível de material suspenso, no caso o solo, que consequentemente gerou alta turbidez. Os pontos positivos foram em relação ao odor da água, não afetado pela presença do material suspenso citado, sem a presença de lixo, descartes de embalagens plásticas e o resto de materiais de construção ou qualquer outro objeto estranho. Não se encontrou materiais flutuantes, como espumas, óleos e esgoto na área da nascente e apresentou preservação florestal, com a presença da vegetação dentro da área que circunda toda a nascente e apresentou também o cercamento na área dela, evitando a entrada de animais grandes nesta localidade. Por fim, a manutenção da estrutura do Solo-Cimento se apresentou preservada, sem rachaduras e desmoronamento e sem danificação das tubulações de abastecimento residencial.

Figura 3. Nascentes avaliadas por meio da análise macroscópica no município de Campo Mourão, PR

As nascentes (C1 e C2) apresentaram 41 pontos, consideradas ótimas e a terceira nascente (C3) apresentou 39 pontos, considerada boa (Tab. 2).

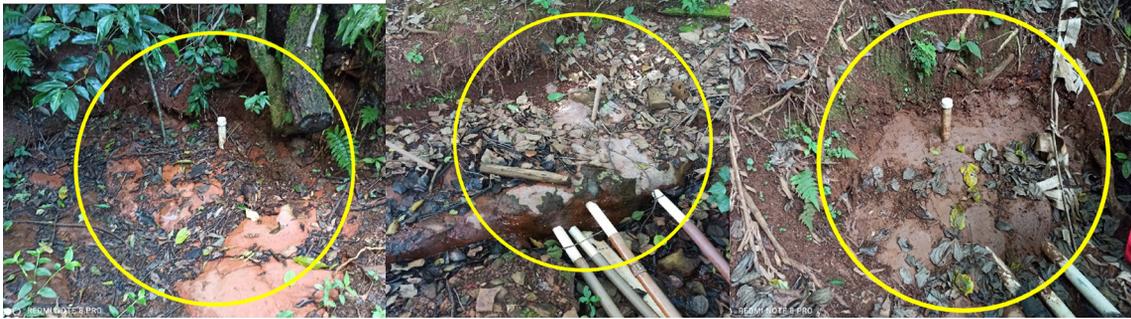
No município de Luiziana, foram realizadas três proteções de nascentes por meio da técnica do Solo-Cimento e através do “Projeto Água da COMCAM” (L1, L2, L3). As análises macroscópicas foram realizadas nos dias 23/03/2021, 13/07/2021 e 19/10/2021 (Fig. 6).

As duas primeiras nascentes (L1 e L2) apresentaram pontos positivos na coloração da água, onde não apresentou qualquer coloração quando coletada. Não apresentou odor ou qualquer forma de cheiro de possível produto agrícola e na área da

nascente não foram encontrados descartes de garrafas pets, entulhos, embalagens de produtos agrícolas ou qualquer produto diferente. Não houve também a presença de materiais flutuantes, ou seja, espumas oriundas de atividades domésticas, como lava-roupas e não se observou descartes de óleos e esgoto por toda área da nascente. Como pontos positivos, obteve a preservação da vegetação, com a presença de árvores de grande e médio porte no raio da nascente. Apresentou cerca para a segregação de animais, o que poderia prejudicar a qualidade da estrutura da nascente com o pisoteio e com a defecação, alterando a qualidade da coloração e odor da água. E por fim, apresentou ponto positivo na estrutura do Solo-Cimento, sem rachaduras, desmoronamento ou qualquer tipo de danificação nas tubulações de abastecimento residencial (Fig. 5A e 5B). A terceira nascente (L3) apresentou pontos positivos para o odor da água, como a presença de cheiro que alterasse a configuração central da substância. Observou-se a limpeza ao redor da nascente, sem a presença de materiais descartáveis, entulhos ou qualquer outro tipo de objeto incompatível com a área analisada, bem como materiais flutuantes, tais como espumas oriundas de atividades domésticas de lavagem de roupas e louças. Não foi identificada a

Figura 5. Nascentes avaliadas por meio da análise macroscópica no município de Luiziana, PR

presença de óleos e esgoto em toda área da nascente, especialmente próximo à captação de água para a residência, tendo sido identificada a manutenção da estrutura do Solo-Cimento, sem a presença de rachaduras, pisoteio de animais ou qualquer danificação nas tubulações de abastecimento residencial. Os pontos negativos foram a coloração da água, com a presença de elevado material suspenso (barro), o que afeta a turbidez da água e o outro ponto negativo foi em relação à preservação da vegetação, pois a nascente possuía uma parte sem presença de vegetação, a qual não recobria todo o perímetro da mesma e não havia cercamento em sua extensão, o que poderia facilitar a entrada de animais e contribuir para a danificação da estrutura da nascente ao contaminar a água consumida, apesar de não ter sido identificado qualquer rastro de presença de animais no momento da análise. No total, as nascentes (L1 e L2) apresentaram pontuação de 41 pontos, consideradas ótimas e a terceira nascente (L3) apresentou 38 pontos, considerada boa (Tab. 3).
