## Reabilitação e melhoria ambiental em edifícios de grande porte organizados em galeria

### *Rehabilitation and environmental improvement in large gallery buildings*

This paper is the result of a study evaluate and diagnose the need to intervene in two social housing complexes (known as "J Zone" and "Pink Panther Pink"), located in Marvila (Chelas) in the city of Lisbon, undertaken by a team from ISCTE - Lisbon University Institute, for the IHRU (Housing and Urban Rehabilitation Institute).

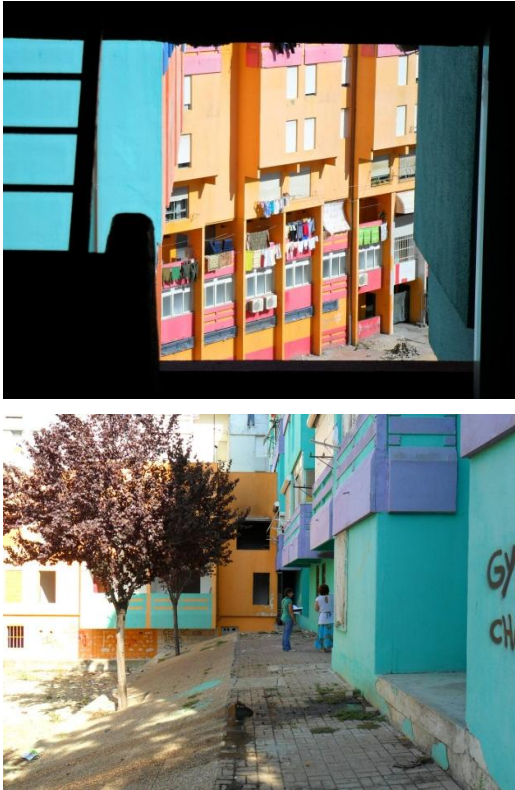
FIGURA 3 - Bairro do Condado: Zona J. (Fotografias dos autores).

Relativamente à primeira questão: a *forma construída dos conjuntos em estudo*, podemos verificar que esta cria obstáculos aos modelos de governabilidade, uma vez que não existe definição das fronteiras entre lotes (FIG. 3). Deste modo, a partilha de espaços de circulação entre habitantes de diferentes lotes, se por um lado, proporciona situações de convivência salutar, por outro é, muitas vezes, motivo e área de conflito para os moradores dos diferentes lotes ou fracções, potenciando e catalizando situações de apropriação de espaços comuns (e/ou públicos) e de encerramento e condicionamento de passagens no interior dos conjuntos edificados (FIG. 4). Esta situação contribui para a ausência ou deficiente manutenção dos espaços

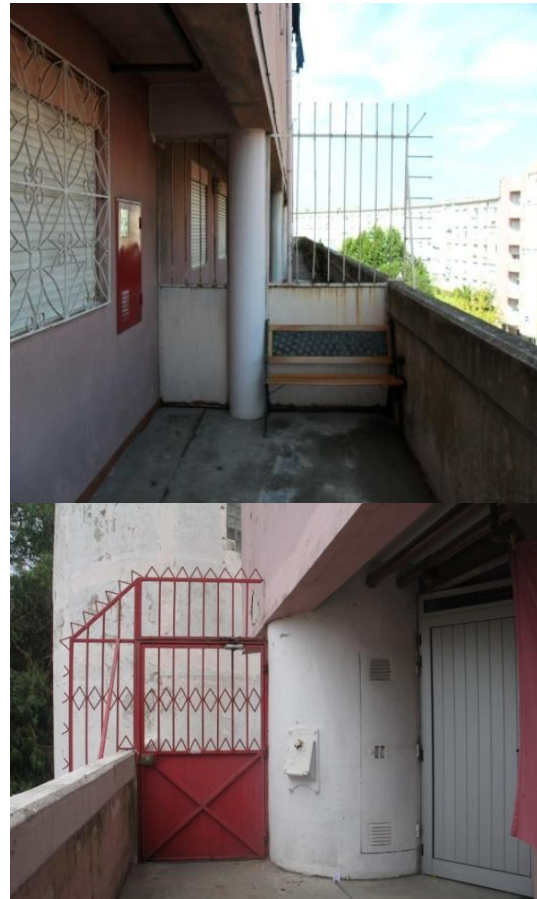
FIGURA 4 - Bairro dos Lóios: Pantera Cor-de-rosa. (Fotografias dos autores).

comuns de circulação bem como dos acessos, fachadas, coberturas, etc., acelerando a degradação do edifício e do ambiente. Por outro lado, verifica-se que a maioria dos lotes têm dependências comuns que obrigam à partilha dos mesmos acessos, das mesmas caixas de escadas, e dos mesmos elevadores, que constitui o principal obstáculo a uma gestão convencional dos edifícios estudados. Estes conjuntos de lotes (que partilham dependências essenciais ao funcionamento do edifício) receberam o nome de “unidades funcionais”. Note-se que, dos 43 lotes estudados do Condado e dos 9 lotes estudados nos Lóios, apenas 11 e 5, respetivamente, funcionam de forma isolada, portanto livres desta complexificação da gestão.
