# ANÁLISE DAS MANIFESTAÇÕES PATOLÓGICAS EM FACHADAS POR MEIO DE INSPEÇÃO COM VANT

## *ANALYSIS OF PATHOLOGICAL MANIFESTATIONS ON FAÇADES AIDED BY UAV*

O edifício analisado, construído em 2011, localiza-se na cidade de Itajaí próximo à desembocadura do rio Itajaí-Açu com o oceano Atlântico. O edifício apresenta 501,82 m<sup>2</sup>, cerca de 29 % da área de superfície com fachada industrializada com câmara de ar, conforme mostra a Figura 5.

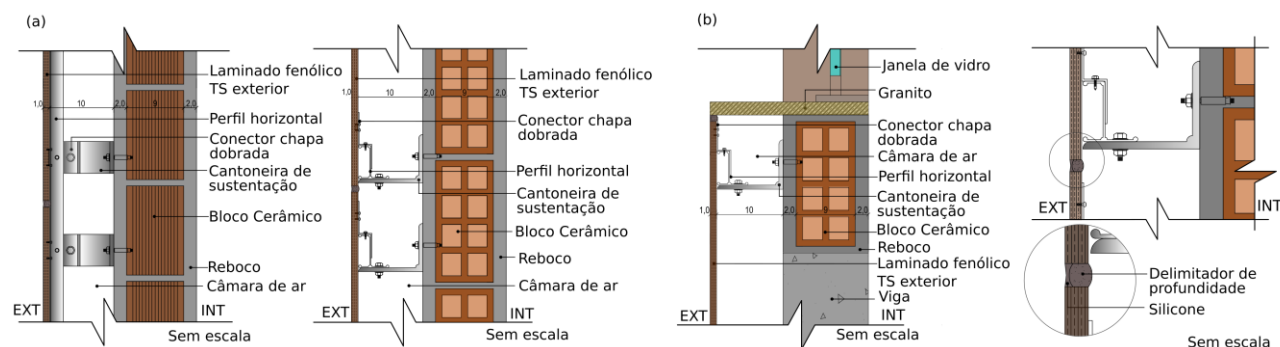
**Figura 6 - Planta baixa e seção transversal da fachada industrializada (a) e seção transversal do peitoril das janelas e das juntas (b) do estudo de caso**

Na Figura 6a são apresentados os subsistemas e elementos construtivos que compõem a fachada industrializada estudada. Os detalhes construtivos foram desenhados pelos autores com base nos dados coletados do projeto arquitetônico, do catálogo do fabricante e de fotografias registradas durante as visitas técnicas, uma vez que o projeto disponibilizado pelo escritório de arquitetura não dispunha de detalhamento suficiente para o entendimento da fachada. Do exterior para o interior tem-se: laminado de fenólico de 1 cm, duto de ar de 10 cm, fixadores em alumínio, camada interna em alvenaria de tijolos rebocada em ambos os lados com espessura aproximada de 13 cm, totalizando 24 cm na espessura da vedação. Nota-se na Figura 6a, a ausência do subsistema de isolamento térmico e a presença de juntas seladas.

Na Figura 6b são mostrados os detalhes em seções transversais do peitoril das janelas e do selamento das juntas com delimitador de profundidade em poliuretano e acabamento em silicone. Diferentemente do que será apresentado nos detalhes dos arremates superiores da fachada, identificou-se a ausência do dreno em formato de pingadeira no arremate dos peitoris em granito das janelas.

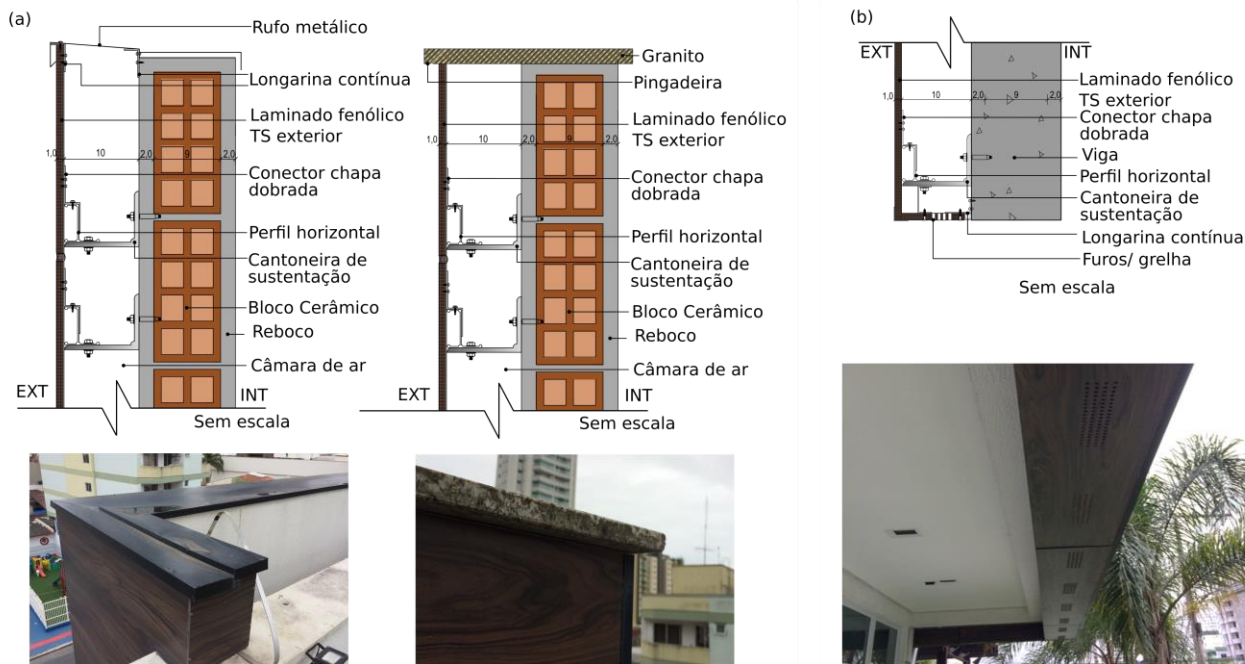
**Figura 7 - Seção transversal dos arremates superiores (a) e seção transversal dos arremates inferiores (b) da fachada do estudo de caso**

Na Figura 7a e 7b são apresentados os detalhes em seção transversal dos arremates superiores e inferiores. Observa-se a aplicação de dois materiais para confecção dos acabamentos superiores, rufo em chapa metálica dobrada e granito nos locais em que há sacadas. Os locais com granito possuem pingadeira para evitar que a água escorra sobre o revestimento externo. Com relação ao arremate inferior, observa-se que foi utilizada placa fenólica em todo o perímetro da fachada.

Nestas ilustrações também é possível observar a inexistência de um orifício superior específico para saída do ar que em todo o perímetro superior da fachada. De outro modo, observa-se que no arremate inferior foi realizada a perfuração da placa fenólica para entrada do ar na câmara simulando uma grelha.

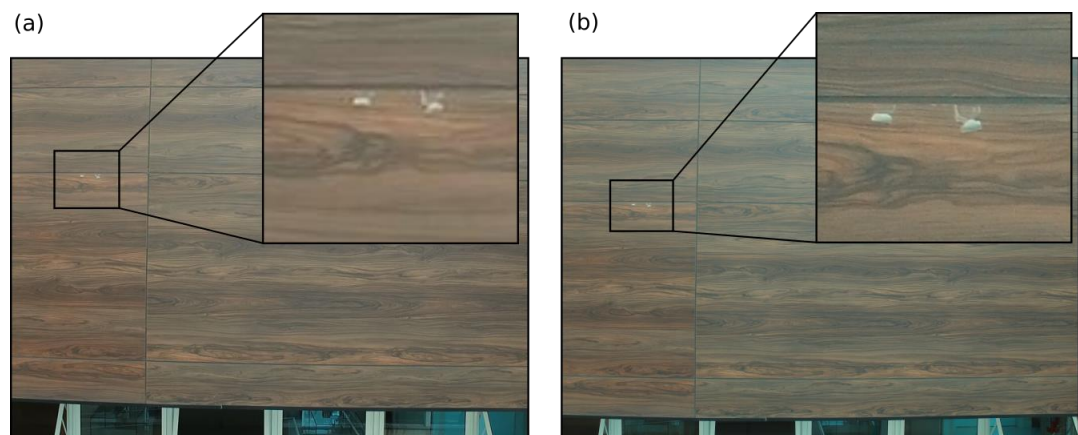
**Figura 20 - Técnicas obtenção das fotos testadas: (a) Foto obtida a partir do vídeo: qualidade inferior e (b) foto obtida com o posicionamento do drone no ar: qualidade superior**

A câmera do drone permite a obtenção de imagens por meio de duas técnicas: vídeo e fotografias. Deste modo, antes de iniciar a inspeção, testou-se a aplicação destas duas técnicas. A primeira caracteriza-se pela filmagem da fachada e posterior obtenção das fotografias por meio de *frames* (capturas instantâneas) dos locais identificados com manifestações patológicas. A segunda caracteriza-se pelo voo seguido de estabilização do equipamento no ar para obtenção das fotos da região desejada. A primeira técnica de obtenção de fotos se mostrou menos eficiente do que a segunda em virtude da baixa resolução das imagens geradas pelo vídeo seguido da captura instantânea. A segunda técnica, embora de execução mais demorada, se mostrou mais eficaz, pois a resolução das fotos permitiu a identificação das manifestações patológicas. As Figuras 20a e 20b apresentam as duas técnicas de obtenção das imagens. Constata-se que a resolução da fotografia obtida pelos *frames* possui qualidade inferior comparada à fotografia obtida pelo voo seguido de paradas.

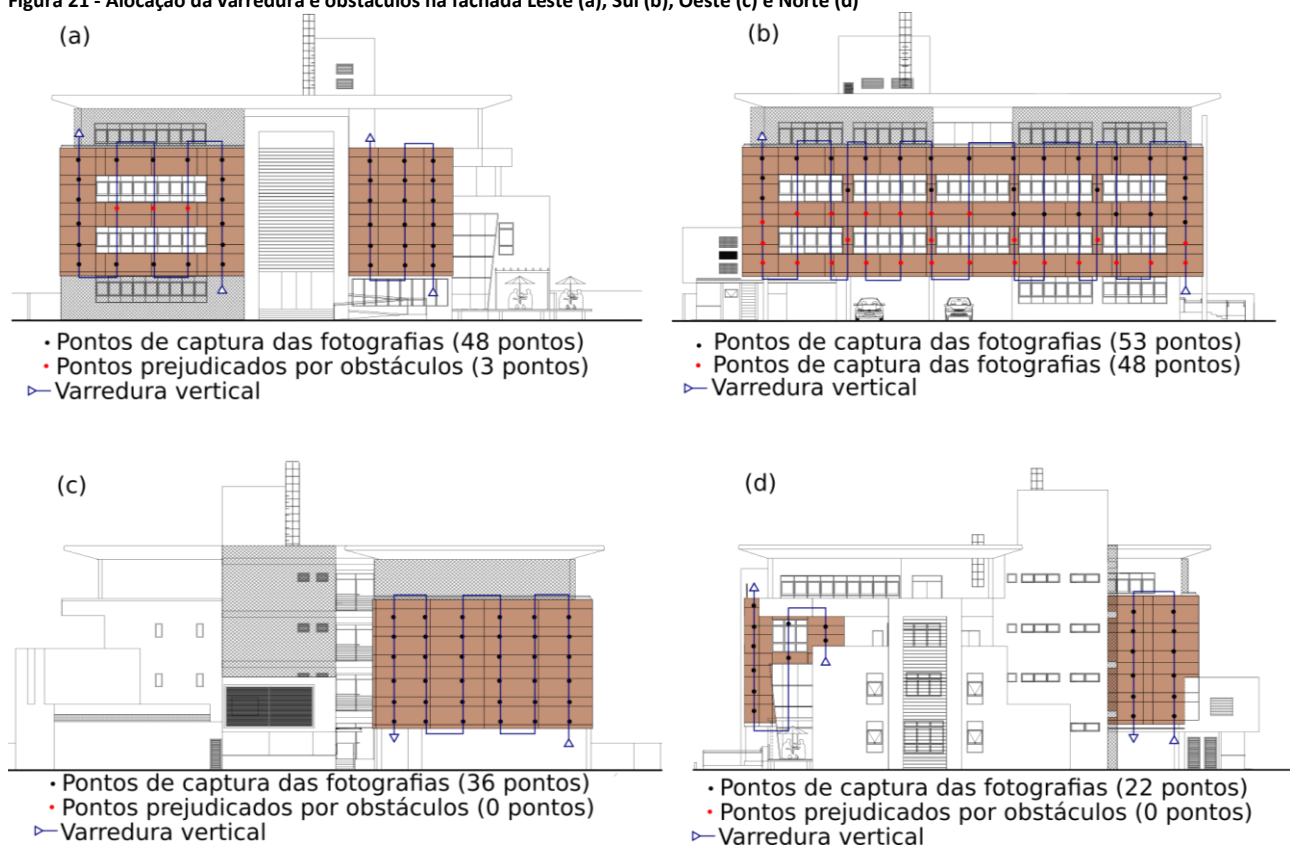
Figura 21 - Alocação da varredura e obstáculos na fachada Leste (a), Sul (b), Oeste (c) e Norte (d)

A Figura 21 apresenta a alocação, o sentido da varredura e a distribuição dos pontos para obtenção das imagens nas quatro fachadas examinadas. Em preto são os pontos em que o drone realizou as paradas para obtenção das imagens, em vermelho são os pontos prejudicados pelos obstáculos no entorno do edifício e a linha em azul é o sentido da varredura. Observa-se que dos 48 pontos fachada da Leste, 3 foram prejudicados e que dos 53 da fachada Sul, 13 foram dificultados por obstáculos.
