COM QUANTAS CAIXAS SE FAZ UMA RESERVA TÉCNICA? UM RELATO DE EXPERIÊNCIA SOBRE A GESTÃO DOS ACERVOS ARQUEOLÓGICOS NO MAE/UFBA

Mara Lúcia Carrett de Vasconcelos¹

Tainã Moura Alcântara²

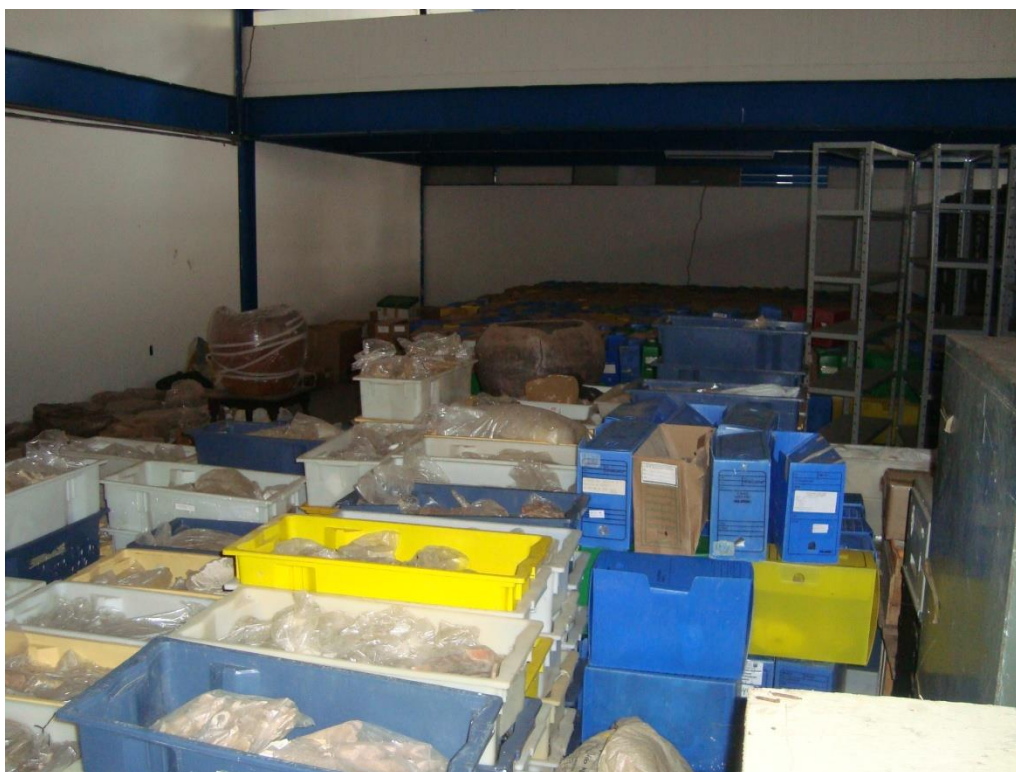
Figura 1: Visão geral do acervo na antiga sala do IFBA. 2012. Fonte: MAE/UFBA.

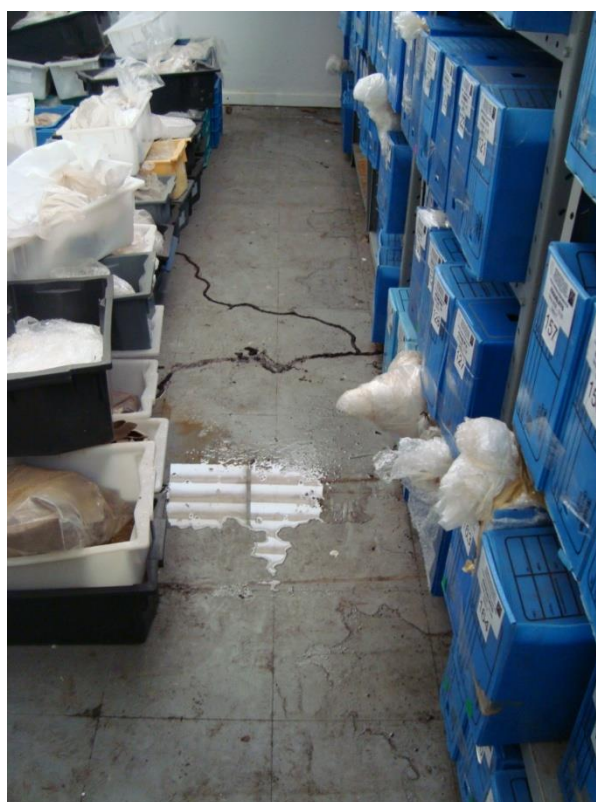
Em novembro de 2012, o acervo foi realocado para outro espaço dentro da mesma instituição, sendo então armazenado em quatro salas de um prédio anexo, duas no nível térreo e duas no nível superior. Naquele momento, o acervo arqueológico do MAE/UFBA encontrava-se em avançado estado de deterioração, devido à inadequação das condições de acondicionamento e armazenamento e também ambientais às quais foi exposto durante o período: embalagens deterioradas ou inexistentes, caixas com artefatos depositadas no chão, infiltração e acúmulo de água da chuva, infestação por cupins de solo e baratas, presença de excrementos de animais e sujidades diversas e risco de queda de materiais sobre o acervo (figuras 1 e 2).

Figura 2: Acervo atingido pelo acúmulo de água proveniente da chuva e por infestação de agentes biológicos. 2012. Fonte: MAE/UFBA.

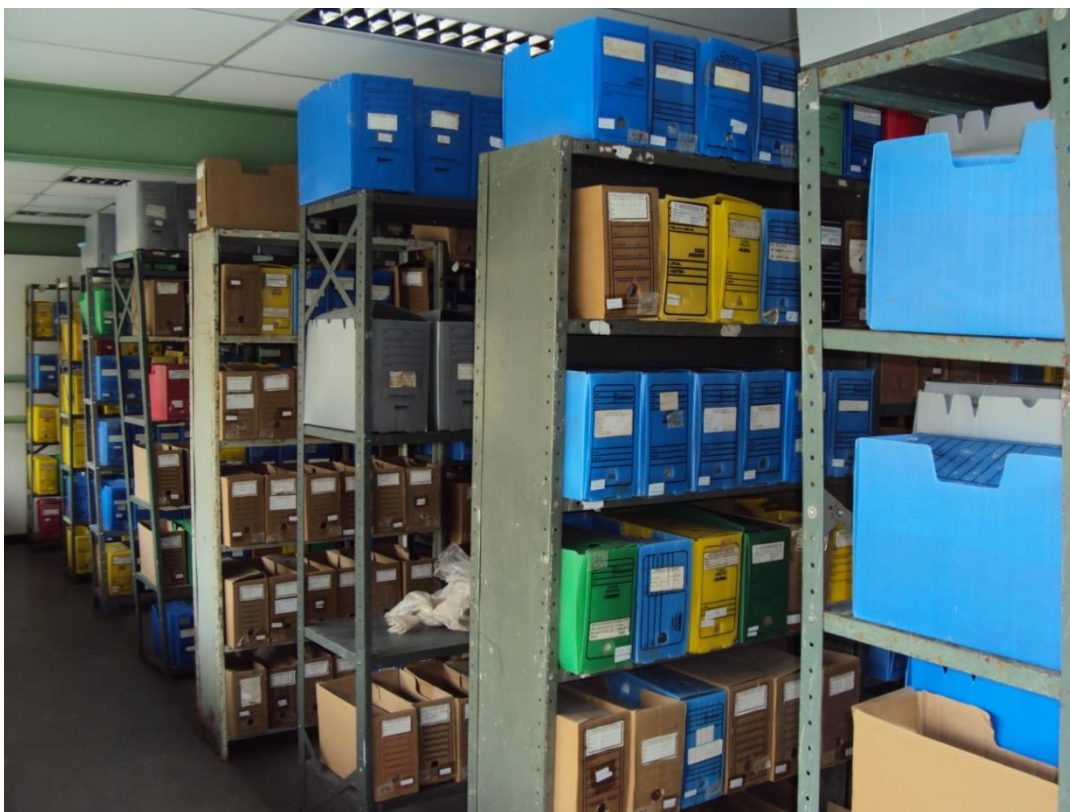
Figura 3: Parte do acervo reacondicionado e realocado nas estantes. 2012.

Na ocasião da última realocação, a equipe do setor de Conservação e Restauro do museu pode acompanhar a mudança do acervo, tomando algumas providências para minimizar o seu impacto. Materiais que se encontravam armazenados no chão foram organizados nas estantes, sendo que as embalagens que estavam em bom estado foram higienizadas, e aquelas danificadas foram descartadas e substituídas por novas caixas de material adequado (figuras 3 e 4).

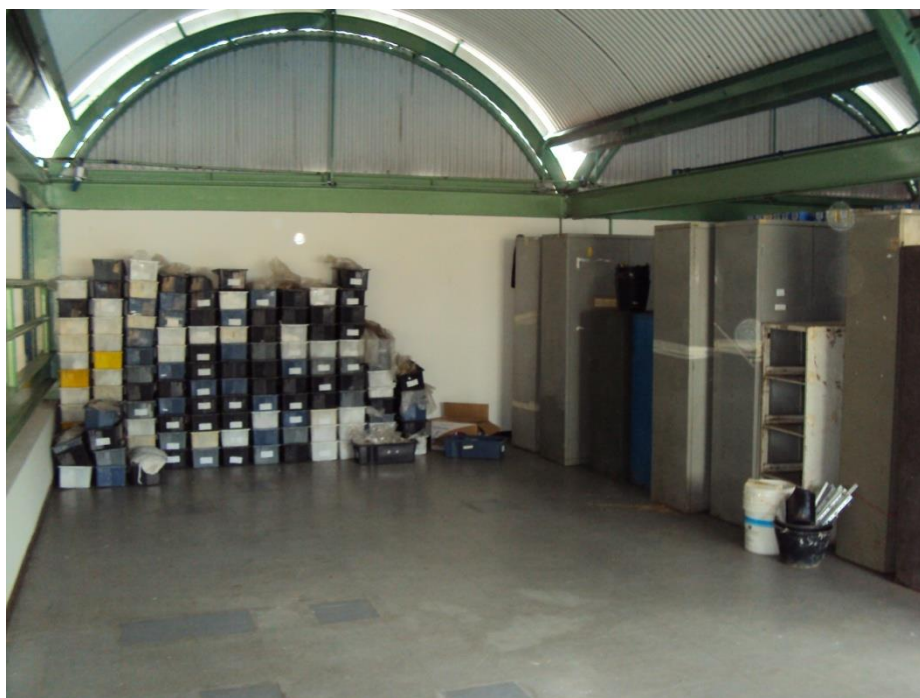
Figura 4: Parte do acervo realocado em sala localizada em piso superior. 2012. Fonte: MAE/UFBA.

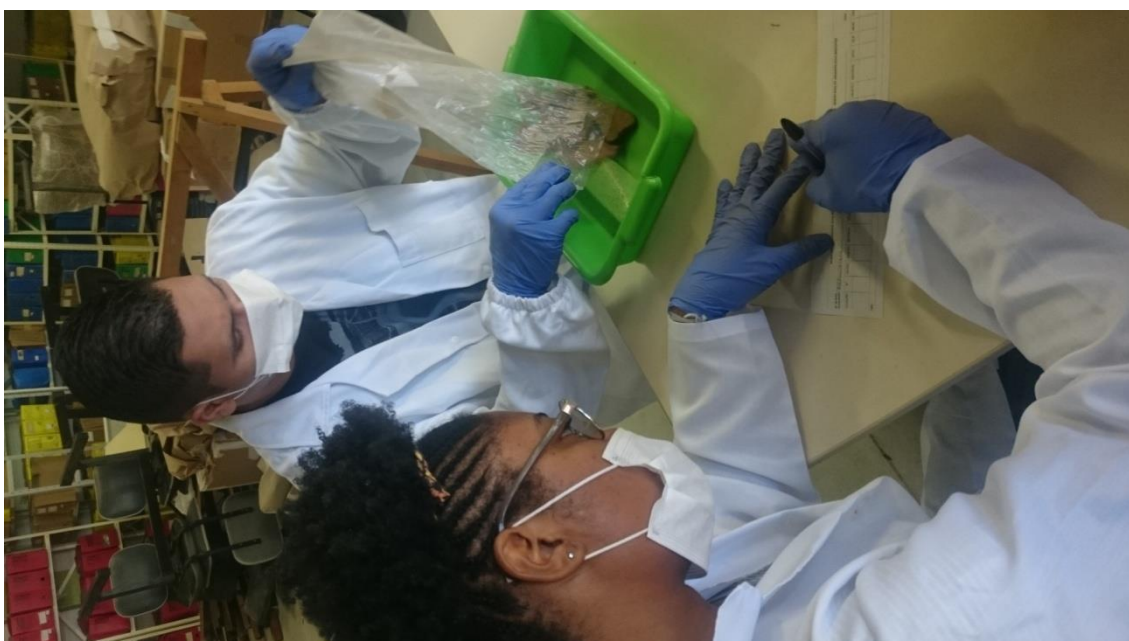
Figura 5: Bolsistas realizando a documentação do acervo no reserva técnica. 2016. Fonte: MAE/UFBA.

A metodologia estabelecida segue as seguintes etapas: documentação, limpeza, acondicionamento e armazenamento. Em um primeiro momento, as peças são retiradas das embalagens antigas para o preenchimento da ficha de diagnóstico rápido, na qual são

recuperadas informações sobre o sítio arqueológico e registrada o estado de conservação do objeto. Após a documentação, as peças são submetidas, quando necessário, a uma limpeza mecânica superficial, que tem como fim a não contaminação das novas embalagens. Por fim, as peças são reacondicionadas em embalagens adequadas e rearmazenadas (figuras 5 e 6). Até o momento, aproximadamente 15% do acervo foram processados, de um total estimado em cerca de 500 mil objetos.

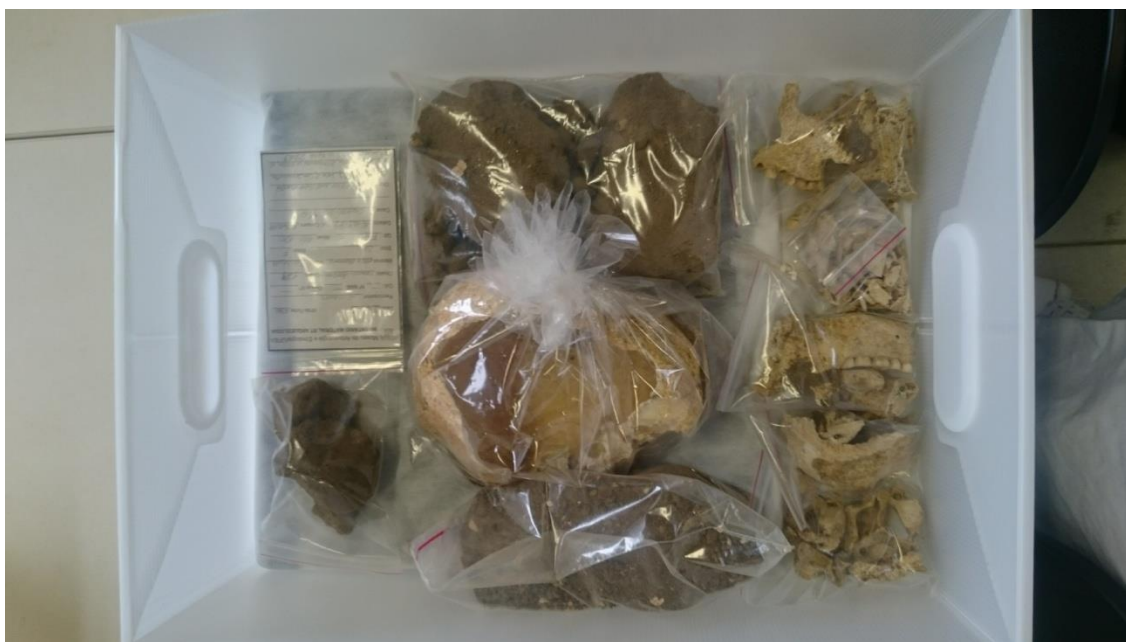
Figura 6: Artefatos após a documentação e limpeza, acondicionados em novas embalagens. 2016. Fonte: MAE/UFBA.
