Inventário da geodiversidade ex situ associada ao patrimônio construído da Cidade de Fortaleza, Ceará

GEODIVERSITY INVENTORY EX-SITU ASSOCIATED WITH THE BUILT HERITAGE OF FORTALEZA CITY, CEARÁ

O presente estudo visa inventariar o patrimônio construído da capital cearense dando foco a estátuas e esculturas. Se comparada às outras capitais brasileiras, Fortaleza pode ser considerada “jovem” e, por motivos culturais e de gestão pública, não possui muitos monumentos. Para a realização do

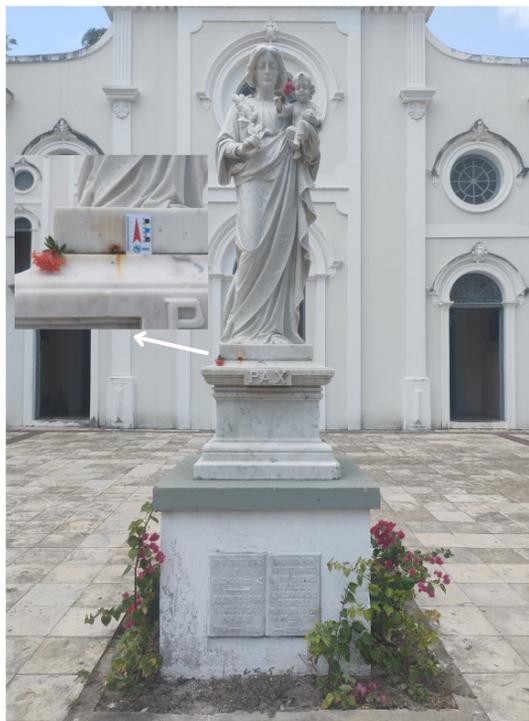
Figura 2. Estátua de Nossa Senhora da Paz. Fonte: Autores

Devido à falta de registros históricos, supõe-se que a escultura seja composta pelo mármore Carrara, apresentando um alto nível de detalhe e trabalho. O mármore utilizado pertence à porção norte da Itália, mais especificamente a região da Toscana, ele é uma rocha metamórfica de coloração clara, indo de branco a branco-acinzentado, sendo composta predominantemente por calcita e podendo apresentar venulações preenchidas por grafita, sua estrutura é maciça e textura granoblástica equigranular média. A formação do mármore se deu no Mesozoico e o processo de metamorfizado ocorreu no Paleógeno (Price, 2007, Di Benedetti, 2016, Queiroz, 2019).

Levando em conta que rochas carbonáticas estão mais sujeitas ao desenvolvimento de patologias graves, como as causadas por dissolução ou por sua menor resistência mecânica. A estátua apresenta um bom estado de conservação, embora esteja diariamente exposta às intempéries do tempo ela não é acometida por graves patologias. Os principais problemas identificados foram estouro e sujidade, enquanto trincas, quebras e depósitos ficaram mais restritos à base. Anteriormente o pedestal da estátua era composto por um conjunto mais adornado como apresentado por Góes (2015), mas devido a problemas de conservação após o deslocamento do monumento, ele teve de ser substituído por uma base de alvenaria (Fig. 2).

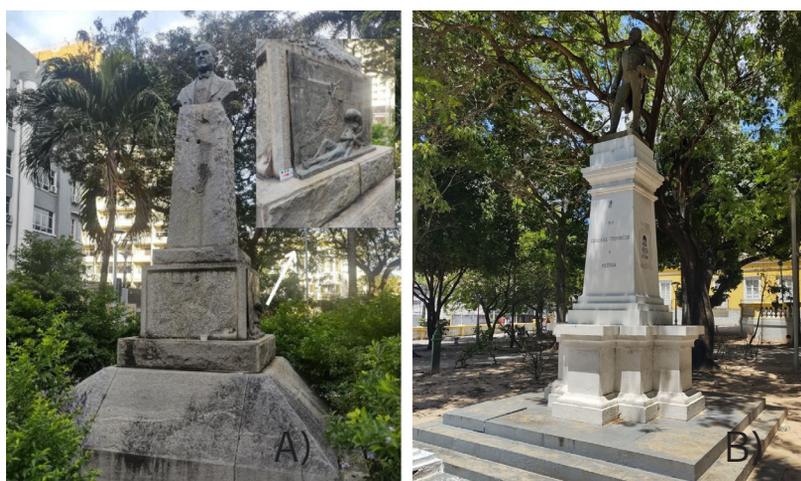
Figura 3: (A) Busto de Getúlio Vargas; (B) Estátua General Tibúrcio. Fonte: Autores

Raimundo de Alencar Araripe. O Busto é composto por um pináculo que se eleva a partir de uma base quadrada de 2,5m x 2,5m que possui placas de bronze representando a assistência ao trabalhador, em cada uma de suas laterais (Fig. 3A). No topo do pináculo se encontra um busto em bronze do presidente ditador Getúlio Vargas, abaixo ao busto, na porção frontal é possível observar uma placa de bronze no formato do estado do Ceará, dedicando o monumento a Getúlio e a classe trabalhadora. Na porção traseira está localizada uma placa indicando o ministro do trabalho e o delegado regional do trabalho.

Acometido por diversas patologias, como a perda de partes, vandalismo e fraturas, o monumento se encontra em avançado estado de degradação. Das quatro placas laterais representando os trabalhadores, resta somente uma, a placa no formato do estado do Ceará onde estava inserida a dedicatória também foi retirada, para além disso, o monumento apresenta embaçamento do bronze e um elevado grau de sujidade e depósito.

O monumento General Tibúrcio é composto por uma estátua de bronze com dois metros de altura, apoiada sobre um pedestal de 2,5 metros em coloração branca (Fig. 3B). Devido ao impacto de uma bala de canhão, acontecido em 16 de fevereiro de 1892, o antigo pedestal da estátua foi destruído, e na remodelação o mármore e a pedra de Lisboa que anterior-

mente compunham a sua base foram retirados. Para substituir o pedestal destruído foi confeccionado um novo, utilizando um granito cearense de coloração acinzentada (Menezes, 2000).

O trabalho de confecção do novo pedestal da estátua ficou a cargo do engenheiro baturiteense Lúcio do Amaral, que utilizou um granito rajado de coloração acinzentada do município de Quixadá (Menezes, 1992). No monumento foram observados depósitos, sujidade e colonização biológica, dando um foco especial ao depósito causado por marca de cola, deixada ao colar cartazes sob o monumento, esse tipo de depósito marca uma interseção entre a definição *stricto sensu* de depósito, e a de vandalismo.

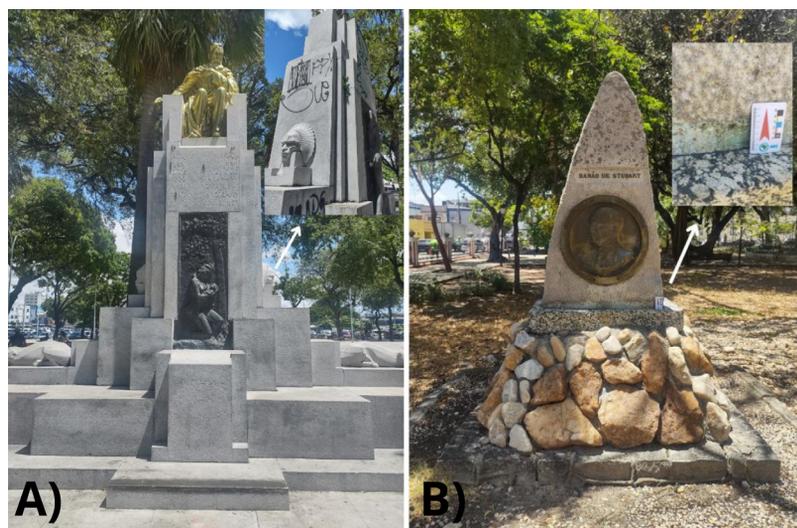
Figura 4: (A) Estátua José de Alencar; (B) Busto Barão de Studart. Fonte: Autores

No que se refere ao monumento, o mesmo possui aproximadamente 5 metros de altura e 6 de comprimento, sua base foi construída utilizando um Biotita Monzogranito de granulação média e cor acinzentada, comercialmente conhecido como “Granito Itaquera”. O granito Itaquera era retirado da cidade homônima, no estado de São Paulo, possuindo uma das extrações mais antigas do Brasil, registros apontam que a exploração ocorreu pelo menos desde 1888 (Azevedo, 1945 apud Del Lama, 2009). Após ser muito utilizado na construção de monumentos e edifícios, a mineração foi paralisada.

Embora a praça tenha recebido uma reforma no final de 2020, e nessa reforma o pedestal tenha recebido uma limpeza e a estátua tenha recebido retoques e polimento, patologia antigas como a falta de partes (devido à quebra e a furtos) e depósitos (que exigiam uma limpeza mais intensa) não foram corrigidas. As patologias observadas no monumento foram: sujidade, depósito, pátina no bronze, grafiteagem, mancha e perda de parte.

A maior descaracterização do monumento é causada pelo vandalismo. Antes da reforma de 2020 todos os lados do pedestal se encontravam pichados, e menos de um mês após a reforma e limpeza das pichações o pedestal já se encontrava pichado novamente. Adicionalmente, o pedestal possuía duas frases em bronze,

uma imediatamente abaixo da estátua, e outra mais à frente do monumento (Fig. 4A), as letras que formavam as duas frases foram furtadas.

O monumento é composto por um pináculo granítico de granulação fina e cor acinzentada que possui uma placa de bronze circular com a efigie de Barão de Studart. O pináculo está sobre um bloco retangular do monzodiorito Quixadá, bloco que por sua vez é suportada por uma base de concreto incrustada por seixos de quartzito arredondados a subarredondados (Fig. 4B).

A principal patologia apresentada pelo monumento é a oxidação do bronze, que marca a porção frontal do monumento, e se tornou uma patologia de difícil correção, pois, a argamassa que liga o pináculo ao bloco abaixo absorveu parte dessa oxi-

dação, se tornando levemente esverdeada. Para além disso, puderam ser observadas: sujidade, alteração cromática e desgaste.

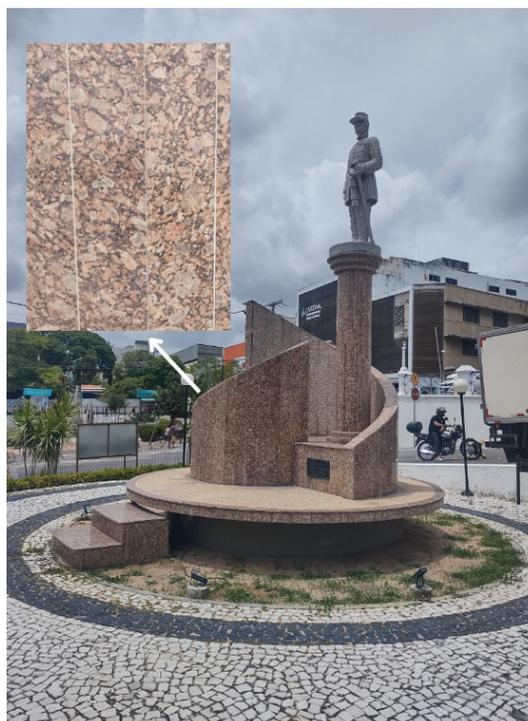
Figura 5: Estátua General Sampaio. Fonte: Autores

O monumento foi o segundo erigido na capital cearense, e se encontra no jardim imediatamente à frente do Comando da 10ª Região Militar, ao lado do estacionamento, já dentro das dependências do quartel. Ele é constituído por uma base circular com raio de aproximadamente 2,30m, por sobre a base se encontra uma torre de aproximadamente 2m de altura encimada pela estátua de General Sampaio, com a placa de identificação do monumento (Fig. 5).

Estando inteiramente revestido pelo monzogranito Serra Branca tanto na forma polida quanto na forma serrada, granito de estética semelhante ao observado por Arruda (2017) em objetos na Paróquia Matriz de Santo Antônio. De acordo com Marques (2014), a rocha aflorante no município de Quixeramobim é composta por quartzo (25%), plagioclásio (30%), K-feldspato (20%), biotita (15%), anfibólio (10%) e acessórios (< 1%). Os grãos K-feldspato e plagioclásio podem variar de 6 a 20 centímetros.

A gênese e evolução da rocha está diretamente ligada ao magmatismo gerado pelas mega zonas de cisalhamento da região, sobretudo sob a influência da zona de cisalhamento Senador Pompeu (Almeida, 2001). No município de Quixeramobim a fácies Serra Branca é aflorante na forma de inselbergues. As patologias identificadas no monumento foram sujidade, eflorescência da argamassa, mudança cromática e fratura. Por localizar-se nas dependências de um quartel, o monumento se encontra resguardado da ação de vândalos que possam degradá-lo, o

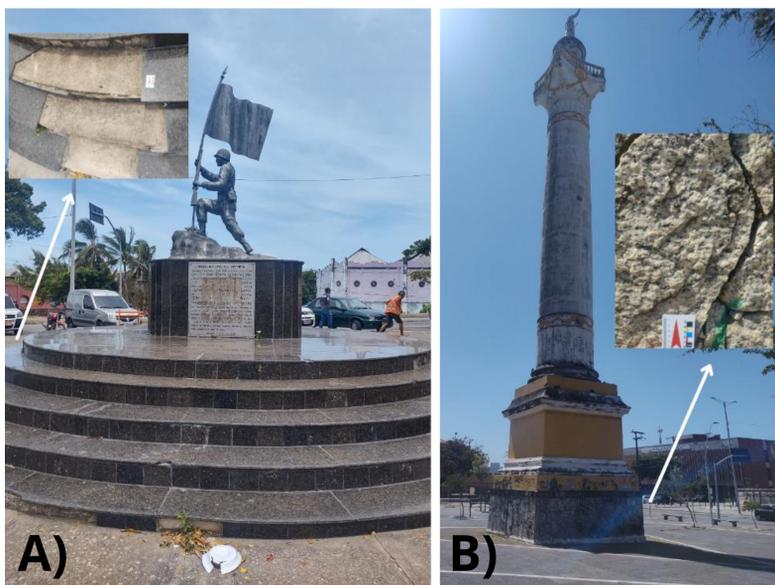
Figura 6: (A) Monumento da Vitória; (B) Torre do Cristo Redentor. Fonte: Autores

O monumento da Vitória se encontra na praça da vitória, ao lado direito, em uma visão frontal do Forte de Nossa Senhora de Assunção. Foi construído pelo arquiteto Augusto Sena a pedido do Comando da 10ª Região Militar em homenagem aos 500 anos de atuação do exército brasileiro, e inaugurado em 25 de julho de 2001. Ele é composto por uma base circular de 5 degraus com raio de 4,5 metros e um pedestal ao centro, onde se encontra a estátua de um soldado segurando uma bandeira fixada ao chão (Fig. 6A), o monumento é inteiramente revestido pelo “Granito Verde Ubatuba”.

O monumento se encontra em avançado estado de deterioração, de forma que várias patologias podem ser identificadas em sua estrutura, sendo elas, sujidade, alteração cromática, trincas, fraturas e perda de parte. A base circular apresenta grande quantidade de buracos derivados da perda do material pétreo de revestimento.

tos, 2003). O monumento se encontra em praça homônima, entre o teatro São José, Dragão do Mar e o Seminário da Prainha. Sendo composto por uma torre cilíndrica de 35 metros altura, 3 metros de circunferência e base quadrada, o topo da torre se encontra uma estátua de 2,7 m de Jesus Cristo segundo uma cruz de autoria do escultor José Rangel Sobrinho, José Maria Sampaio e Vicente Leite. A maior parte do monumento foi executado em alvenaria, com exceção de sua fundação exposta que utilizou do granito Branco Fortaleza (ou Branco Cristal Quartzo), seguindo as orientações dos mestres de obra Antônio Machado e Domingos Reis.

O monumento Cristo Redentor sofre principalmente com o vandalismo, em seguida a patologia que mais atinge o monumento é a sujidade, que por se tratar de um monumento na cor branca, se torna evidente (Fig. 6B). Para além disso, após mais de 100 anos de exposição a rocha apresenta alteração cromática, causada principalmente pelo clareamento dos cristais de feldspato potássico.

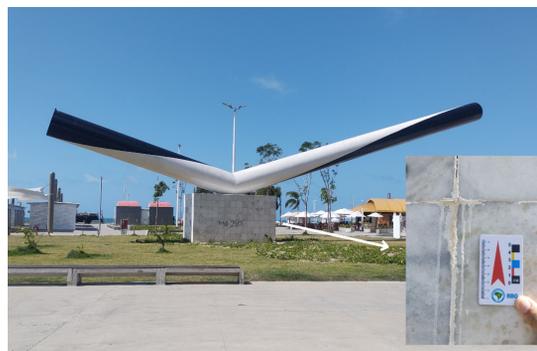
Figura 7: Interceptor Oceânico. Fonte: Autores

(Farias, 2011). Está localizado na avenida Beira Mar, na altura do bairro Meireles. O monumento apresenta 11 metros de altura e aproximadamente 40 metros de comprimento, e composto por “v” assimétrico formado pela união de dois canos de esgotamento de tamanhos diferentes (Perlingeiro, 2021, Mendes, 2002) sob uma base medindo 2,30x2,30x5,50 m, revestida pelo mármore Pinta Verde (Fig. 7).

O Mármore PintaVerde é um mármore dolomítico com mineralogia composta por 90% de dolomita, 5% de calcita e apatita e por fim 5% de opacos, possui coloração branca acin-

Quando foi inaugurado no ano de 1978 o monumento se encontrava em um local ermo, porém, com o crescimento da cidade ele logo passou a integrar uma das mais movimentadas áreas turísticas da capital (Alves, 2022). O Interceptor Oceânico não se encontra em bom estado de conservação, patologias como grafitação, fraturas, trincas, eflorescência e sujidade podem ser observadas. Algumas quebras, principalmente nas placas dos cantos da base, foram “tampadas” por argamassa branca, para que a substituição da placa fosse evitada, e por se tratar de uma rocha com alta porosidade, patologias como a grafitação são extremamente agressivas, e de difícil remediação.

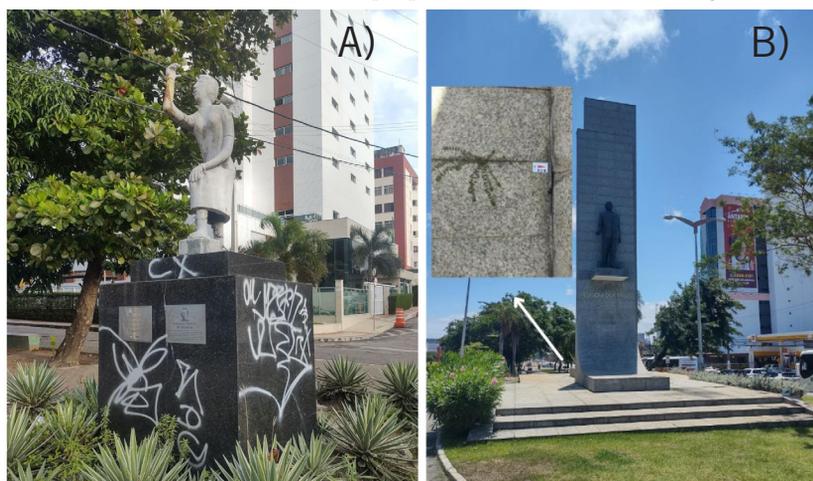
Figura 8. (A) Estátua Bárbara de Alencar; (B) Estátua Edson Queiroz. Fonte: Autores

A estátua Bárbara de Alencar é composta por uma base retangular de aproximadamente 120x150x180 cm revestida por placas de “granito verde Ubatuba” (Fig. 8A); sobre a base se encontra uma estátua em alvenaria representando a revolucionária com algemas quebradas nos pulsos e um braço erguido em sinal de vitória (Costa, 2010). Após o desabamento da estátua em 26 de junho de 2013 a praça entrou para o programa da prefeitura chamado “Adoção de Praças e Áreas Verdes”, sendo adotada e reformada pela Novaes Engenharia. Ao ser devolvida à população em 13 de fevereiro de 2014 constatou-se que o pedestal passou por duas alterações, a estátua passou a ficar apoiada sob uma base mais elevada, e a plataforma circular que embasava o pedestal do monumento foi retirada.

Na base do monumento foram observadas diversas fraturas, além de alteração cromática, colonização biológica e grafitação. A estátua também não apresenta um bom estado de conservação, a patologia que a acomete mais agressivamente e a grafitação, ela pode ser observada em todas as partes do monumento.

Uma certa diversidade de patologias pôde ser identificada, mas a colonização biológica e a sujidade merecem um foco especial devido à grande ocorrência; para além delas foi observado um desgaste intenso em algumas porções, alteração cromática, fraturas, trincas e pátina do bronze em menor quantidade.
